**Заказчик – МБОУ «СОШ № 3»**

**Обследование состояния строительных конструкций здания школы  
МБОУ СОШ № 3, расположенного по адресу: Тамбовская область,  
г. Рассказово, ул. Академика Маркова, 27**

**Техническое заключение о состоянии строительных конструкций здания**

**915-15-ТЗ**

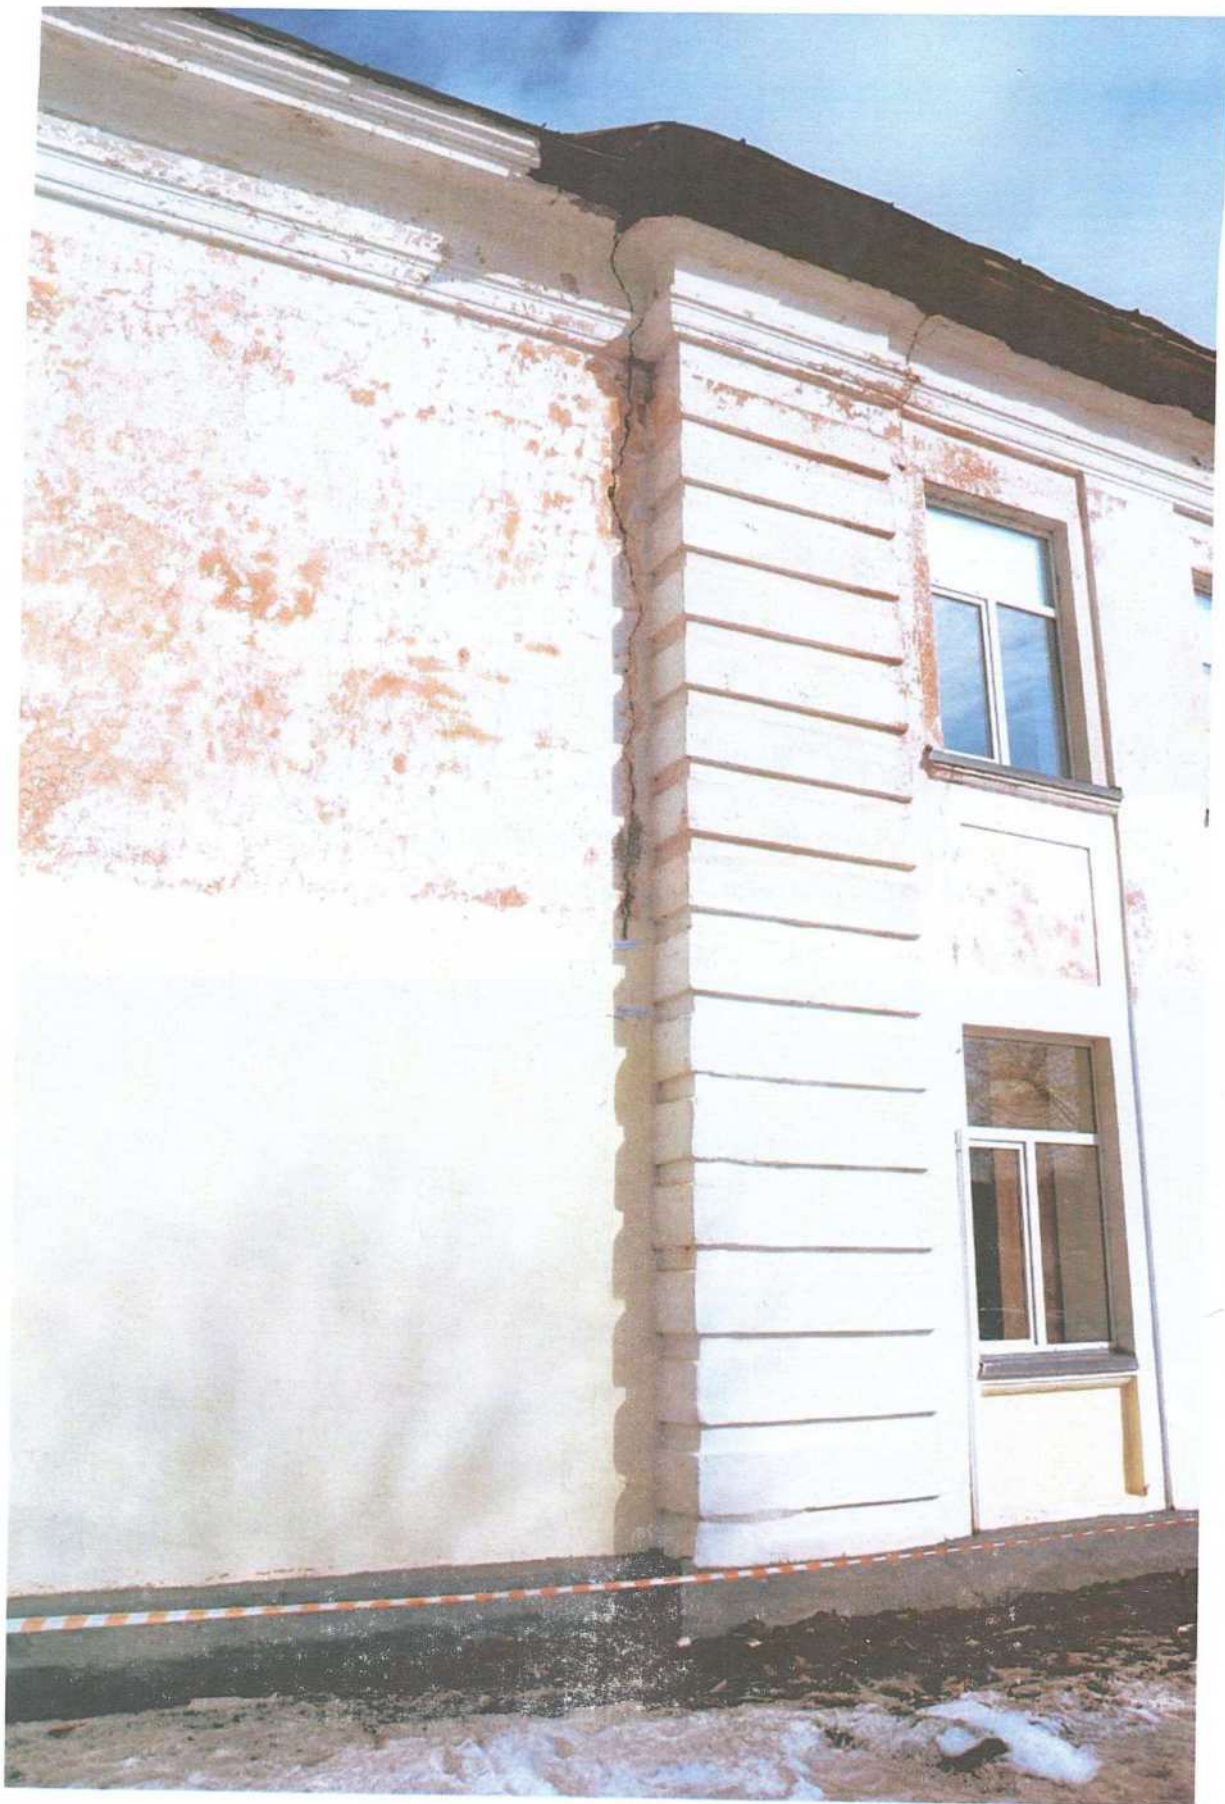
Характер расположения трещин в кладке наружных стен (наибольшее количество трещин находится на фасадах по оси 1 (главный фасад) и оси 3 (боковой фасад)) указывает на наличие неравномерной осадки фундаментов в углу здания на пересечении оси 1 и оси 3.

По сведениям администрации школы возраст имеющихся трещин в кладке стен более 20 лет, их раскрытия за все время наблюдений не происходит, появления новых трещин не выявлено.

Таким образом, можно сделать вывод, что деформации (неравномерные осадки) фундаментов и вызванные ими дефекты кладки стен (трещины в кладке стен) стабилизировавшиеся.

- Вертикальная трещина в кладке стены главного фасада (стена по оси А) – в углу слева от оси Ж (см.фото 1 в приложении №1 ). Трещина распространяется от карниза вертикально вниз до уровня перекрытия 1-го этажа. Также имеется трещина в карнизной части стены справа от оси Ж (см.фото 2 в приложении №1).

Фото 1. Главный фасад – стена по оси А.  
Вертикальная трещина в кладке стены (слева от оси Ж)

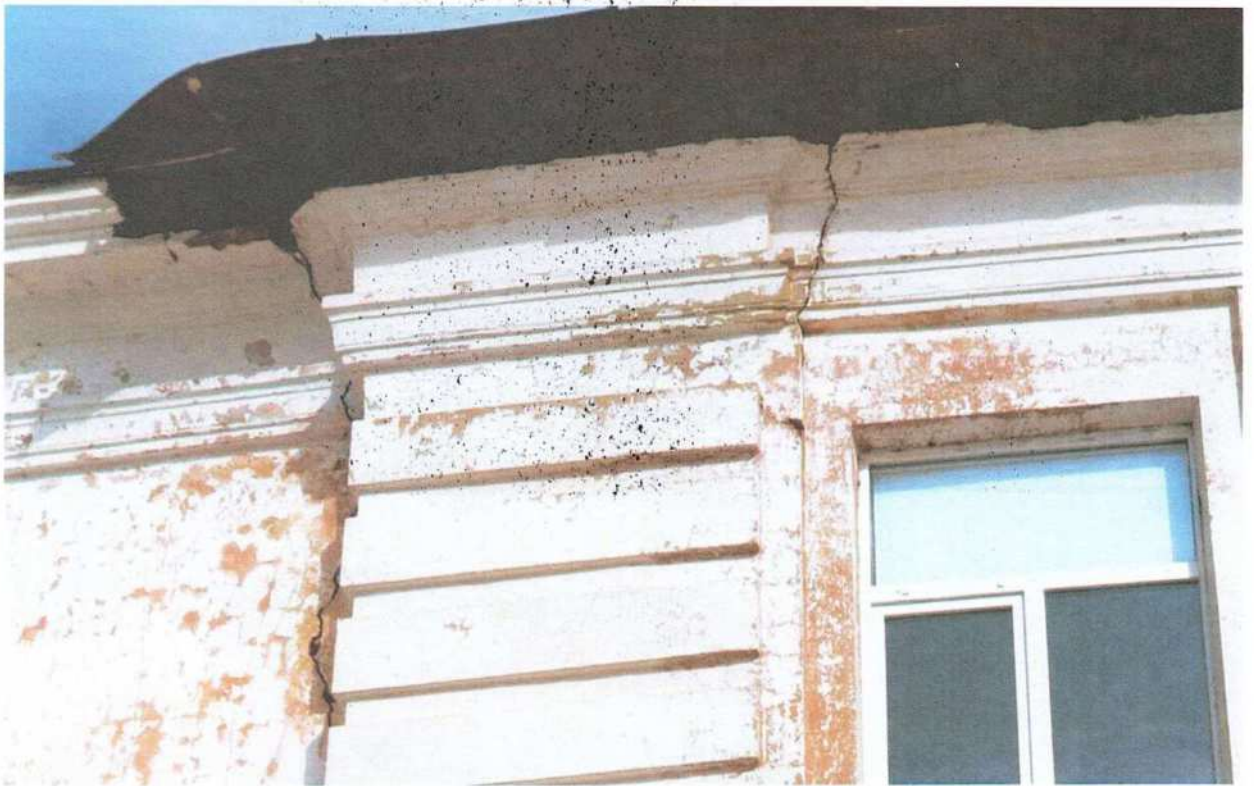
Фото 2. Главный фасад – стена по оси А.

Трещина в карнизной части кладки стены (справа от оси Ж)

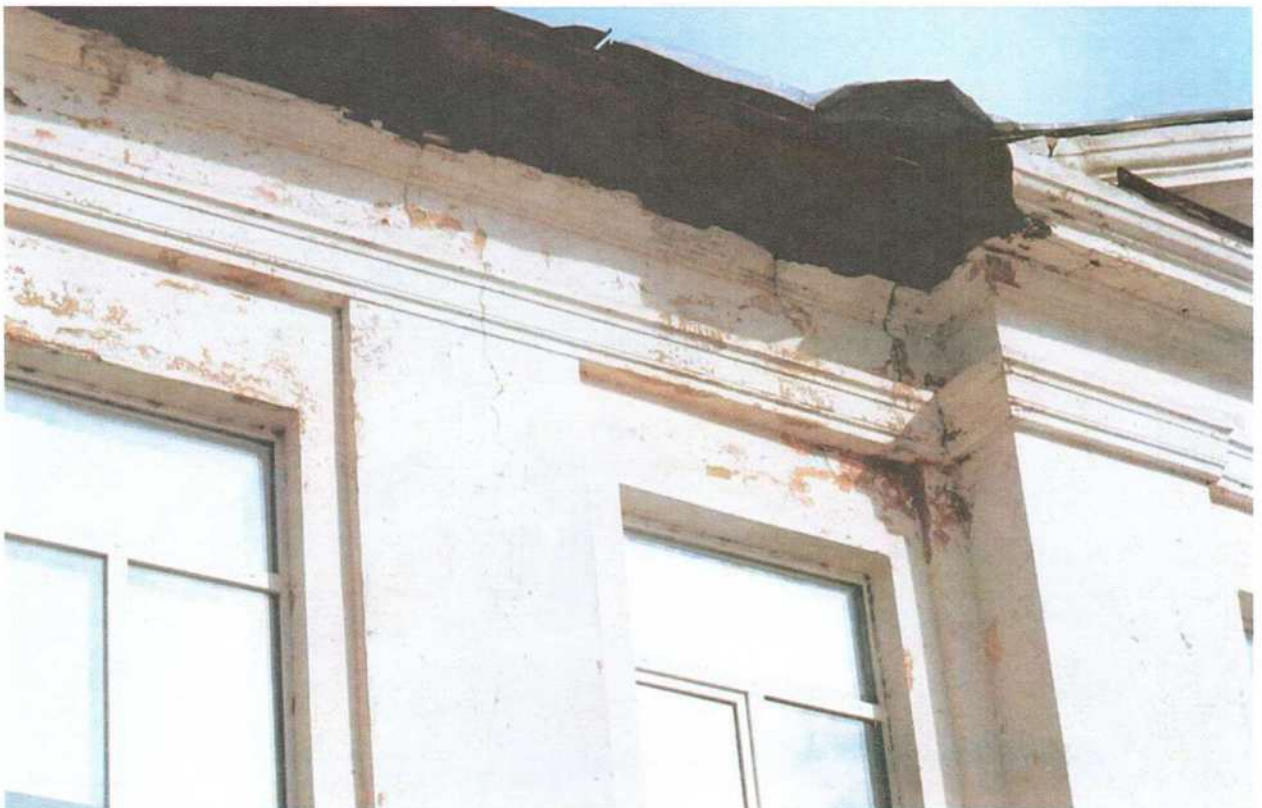
Фото 3. Главный фасад – стена по оси А.

- Трещина в штукатурке карнизной части кладки стены главного фасада (справа от оси Д) – см.фото 3 в приложении №1.

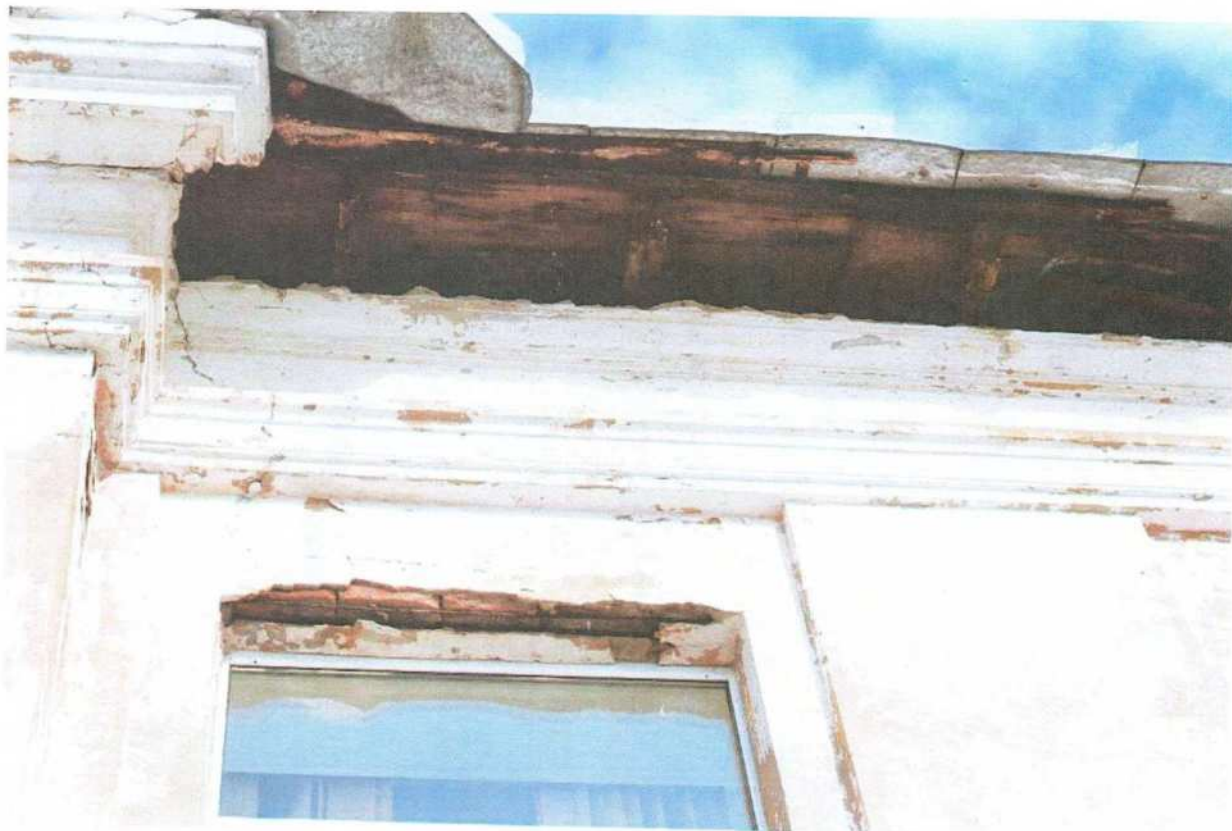
Фото 4. Главный фасад – стена по оси А.

- Трещина в штукатурке карнизной части кладки стены главного фасада (слева от оси Г) – см.фото 4 в приложении №1 .

Трещина в штукатурке карнизной части кладки стены (слева от оси Г)

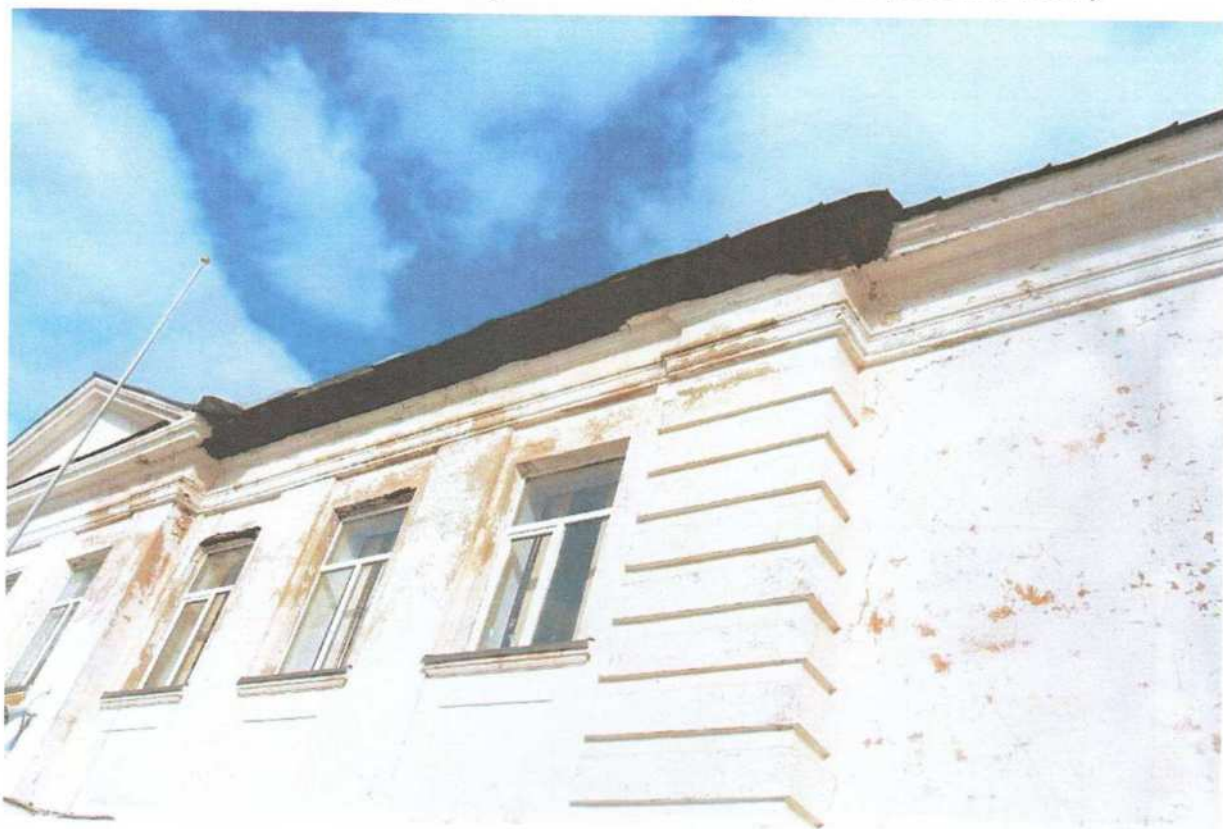
Фото 5. Главный фасад – стена по оси А.

- Трещина в штукатурке главного фасада в углу (справа от оси Б) – см.фото 5 в приложении №1.

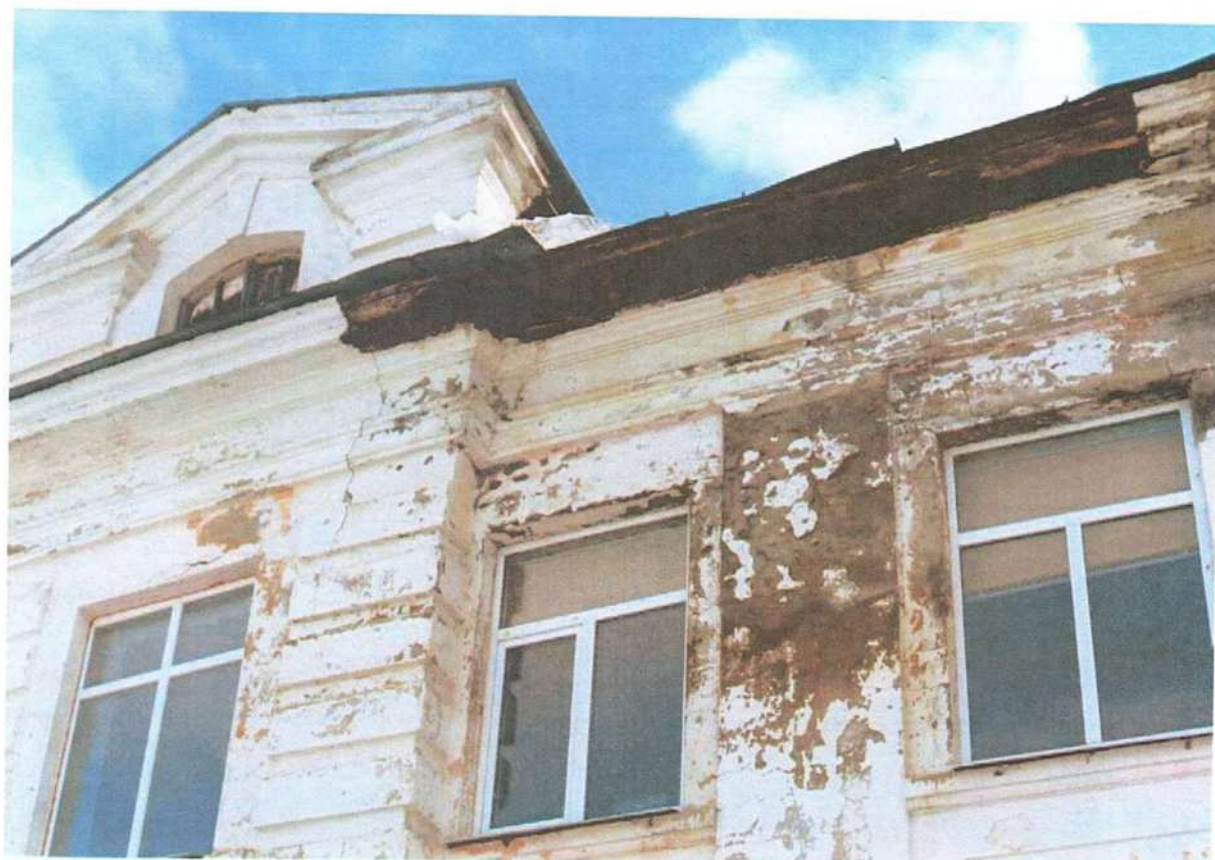
Фото 6. Боковой фасад – стена по оси 3.

- Трещина в штукатурке карнизной части (в осях 2-3) стены бокового фасада (стена по оси З) – см.фото 6 в приложении №1 .

Трещина в штукатурке карнизной части стены (в осях 2-3)

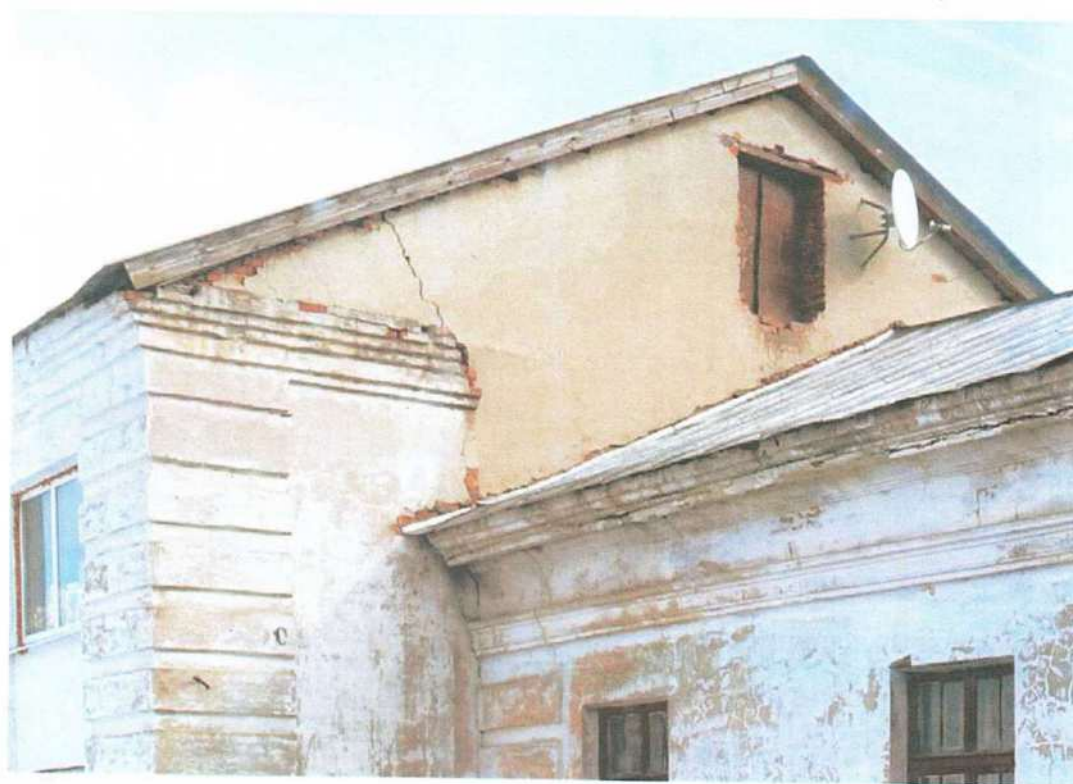
Существенных дефектов кладки стен части здания литера А1 при осмотре не выявлено, кроме наклонной трещины в кладке фронтона стены по оси 7.

- Трещина в кирпичной кладке фронтона по оси 7 (часть здания литера А1) – см.фото 7 в приложении №1.

Фото 7. Трещина в кирпичной кладке фронтона по оси 7 (часть здания литера А1).

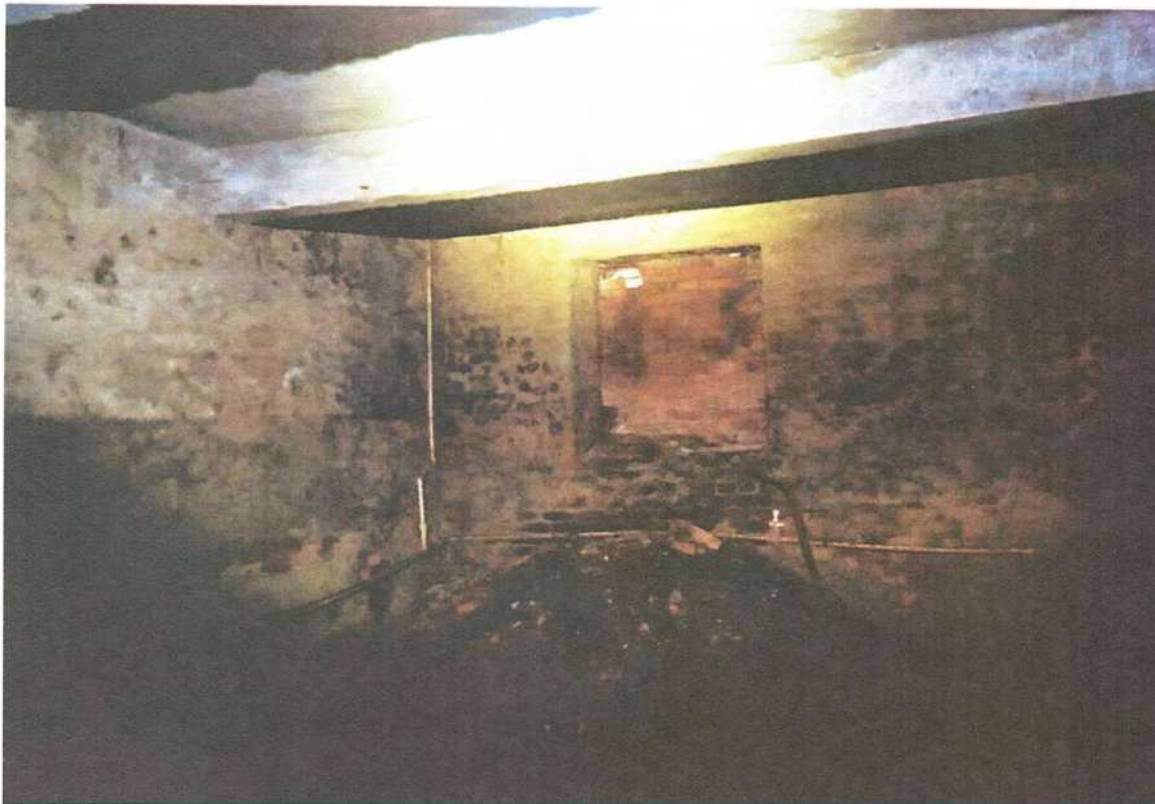
Фото 18. Состояние помещений подвала (помещения бывшей котельной) – оконный проем в наружной стене подвала заложен кирпичной кладкой

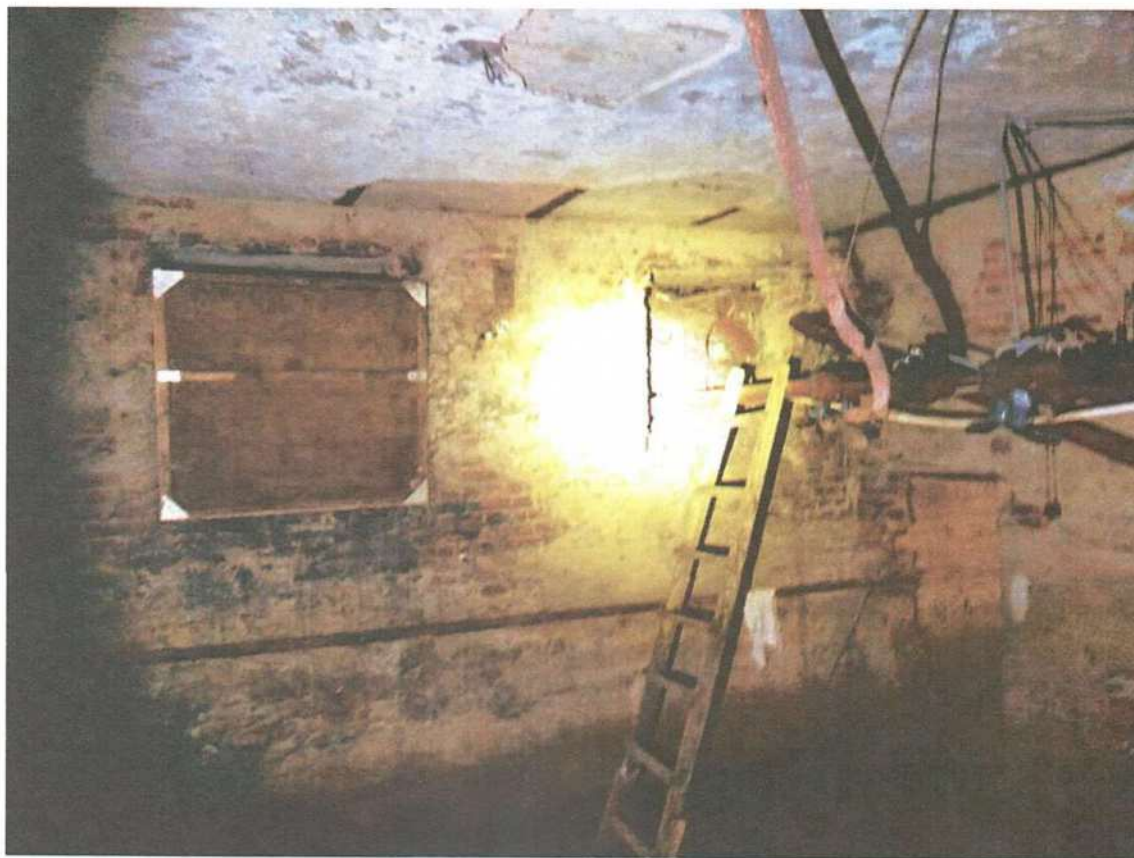
Фото 19. Состояние помещений подвала (помещения бывшей котельной) – ввод тепло-трассы через оконный проем в стене подвала

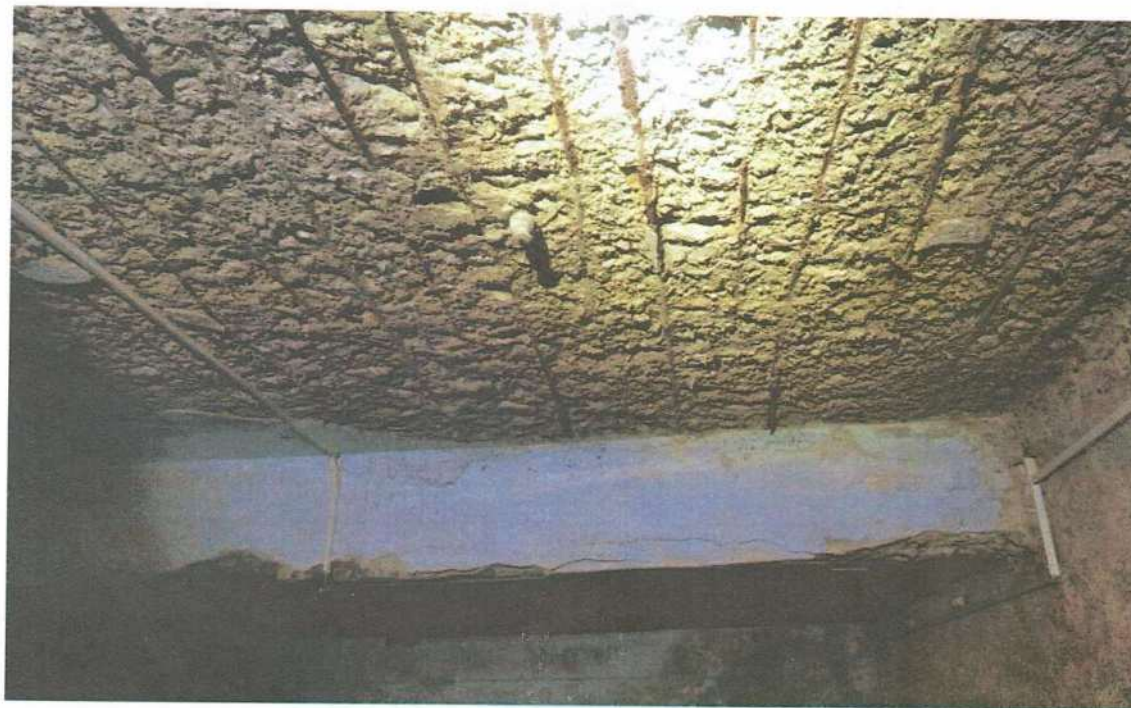
При осмотре перекрытия со стороны помещений подвала установлено, что во многих местах защитный слой бетона арматуры плитной части и балок монолитного перекрытия разрушен. В местах разрушения защитного слоя бетона перекрытия арматура обнажена и корродирована (см.фото 20 в Приложении №1). Глубина коррозии достигает 15% площади сечения арматуры.

Коррозия арматуры вызвана высокой влажностью воздуха при отсутствии вентиляции в помещениях подвала.

Учитывая наличие имеющихся дефектов (разрушение защитного слоя бетона, коррозия арматуры и стальных балок) состояние перекрытия над подвалом оценивается как «ограниченно работоспособное техническое состояние».

Фото 20. Разрушение защитного слоя бетона перекрытия подвала – арматура монолитной плиты перекрытия обнажена и корродирована.

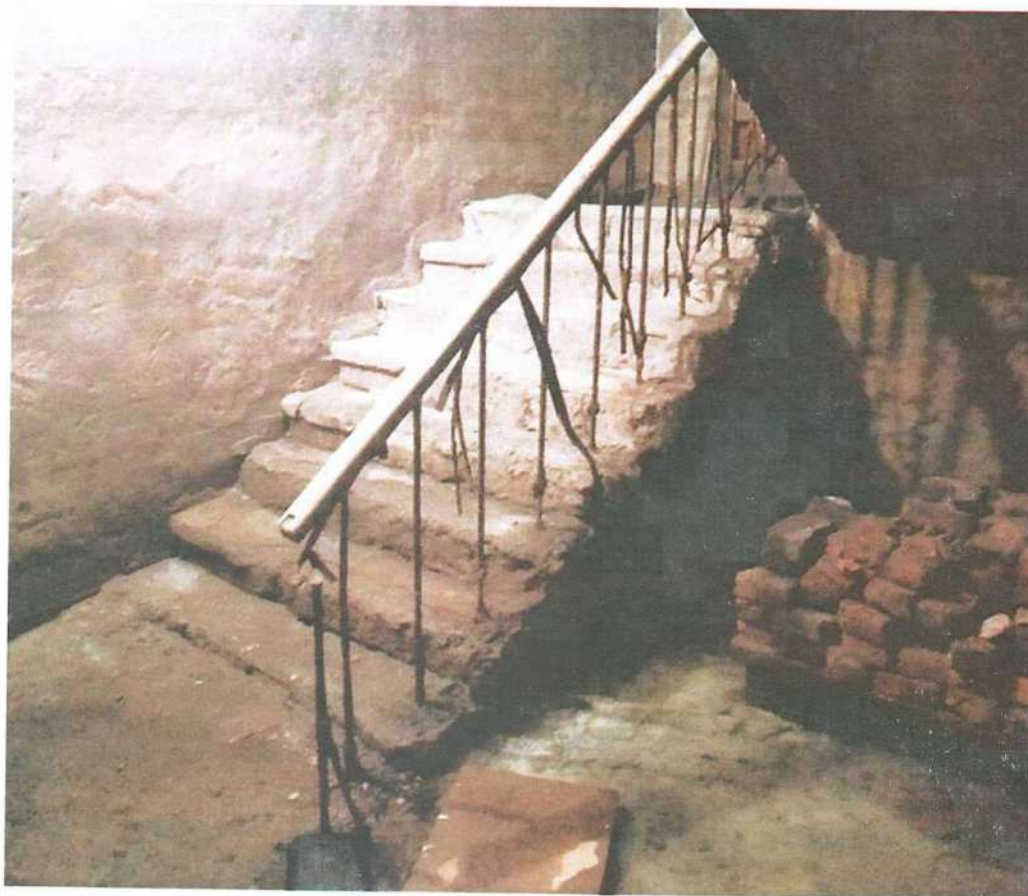
Ступени лестничного марша в осях 3-4, А-Б, ведущего в подвал, сильно повреждены - бетон ступеней разрушен с обнажением арматуры, металлическое решетчатое ограждение марша корродировано (см.фото 21 в Приложении №1 ). Повреждение ступеней нижнего марша в подвале вызвано систематическим замоканием грунтовыми водами в подвале.

Фото 21. Состояние лестничного марша в подвале в помещения бывшей котельной (лестница в осях 3-4, А-Б) – металлическое ограждение сгнило, бетон ступеней лестницы разрушается

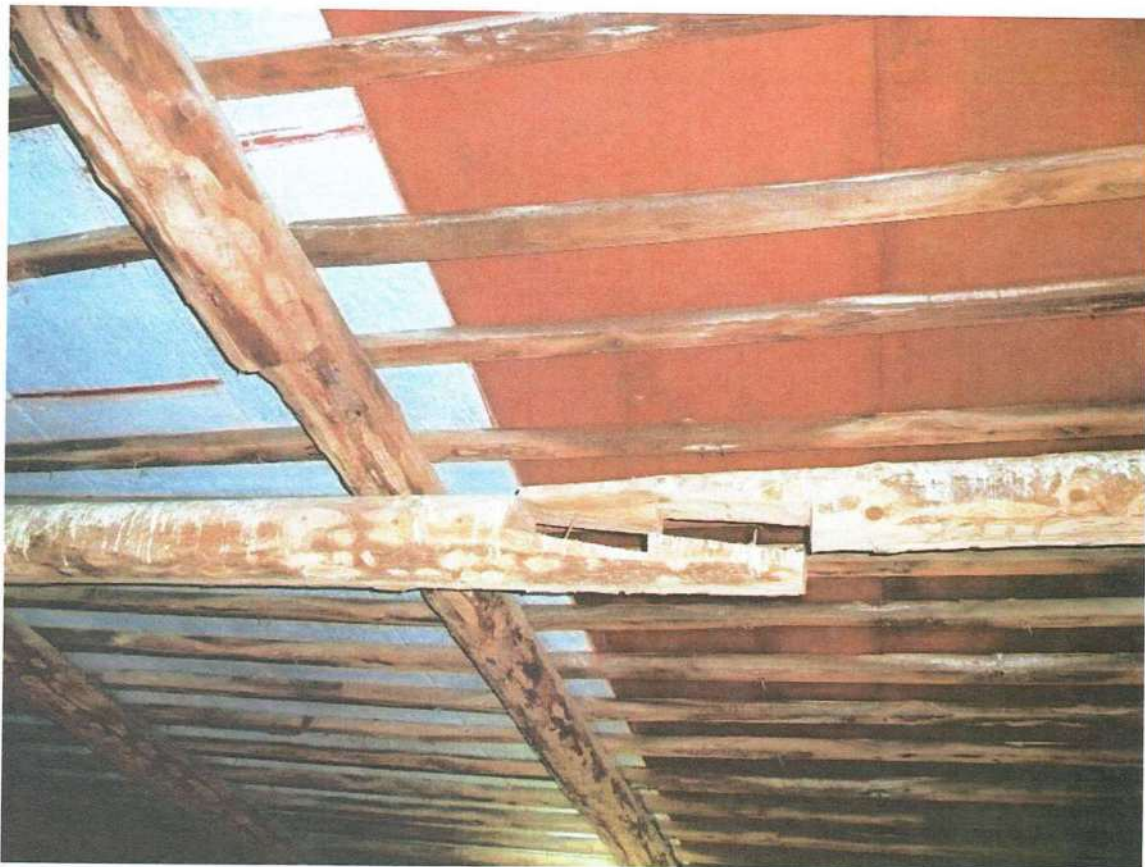
Обнаружен локальный участок мауэрлата, поврежденный гнилью в месте протечки кровли. Также имеется повреждение стыкового соединения прогона (см.фото 35 в Приложении №1) и вызванные этим деформации стропильной ноги.

Фото 35. Дефект сопряжения прогона по длине.

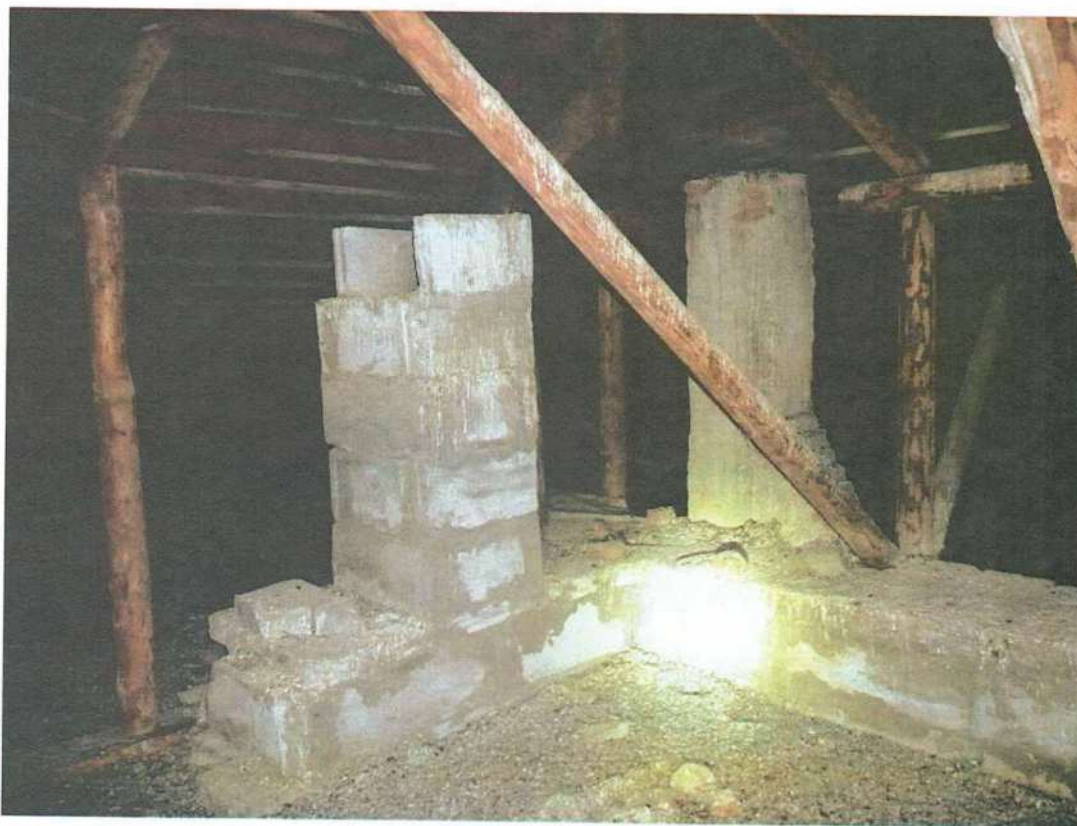
Фото 36. Вентканалы по чердачному перекрытию подходят к разрушенным вентиляционным трубам на чердаке литеры А

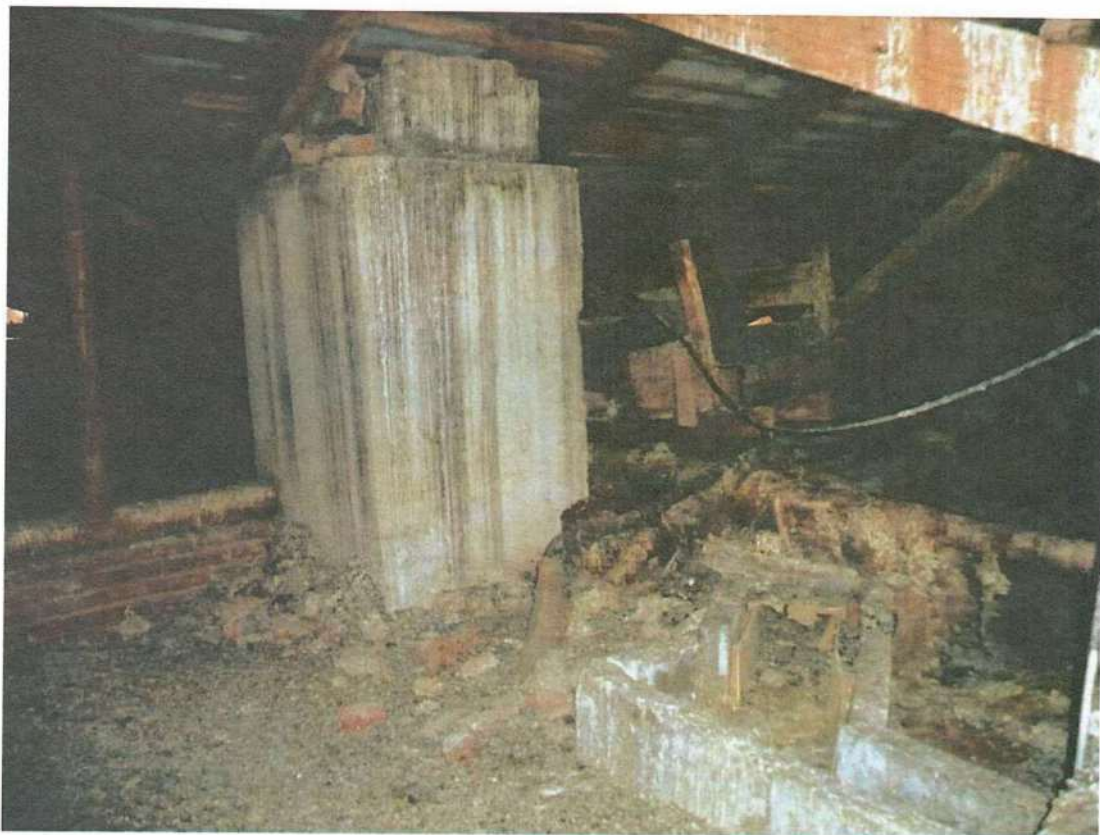
Фото 37. Дымовая труба из подвала (помещения бывшей котельной), расширительный бак отопления, поврежденный вентканал.

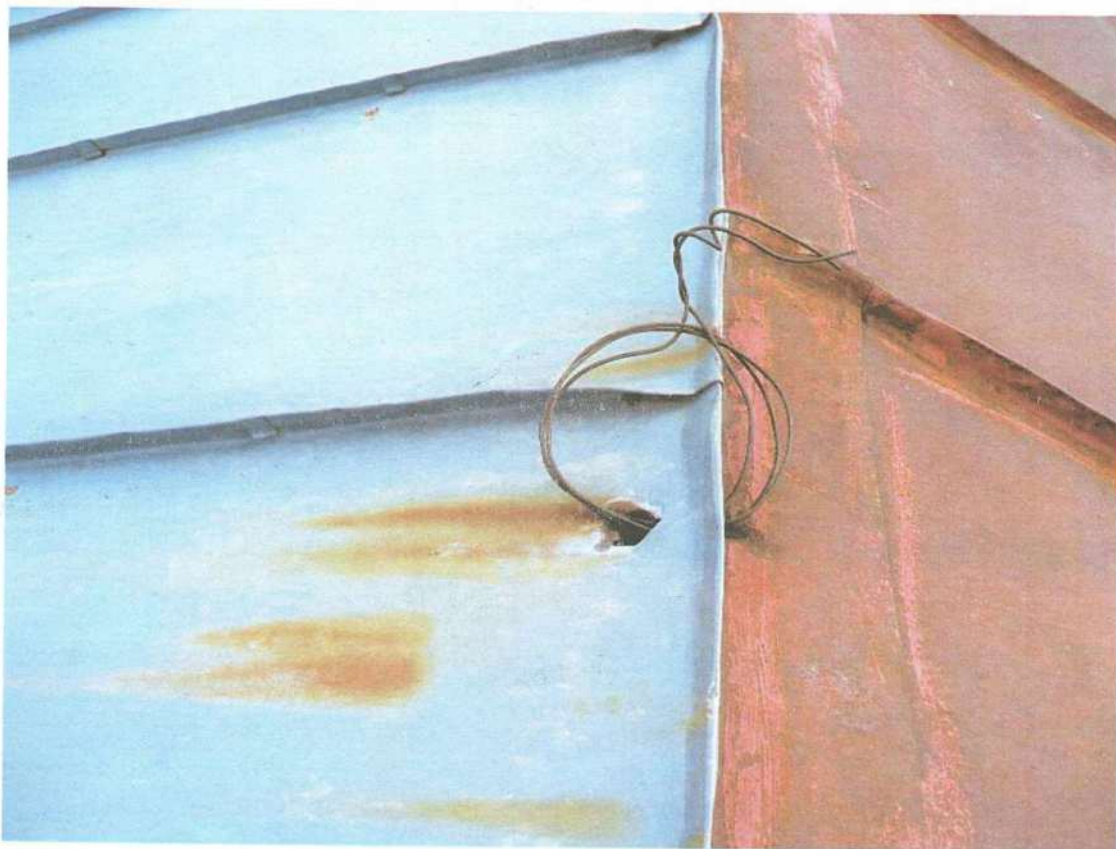
Фото 42. Пробоина в кровельном покрытии.

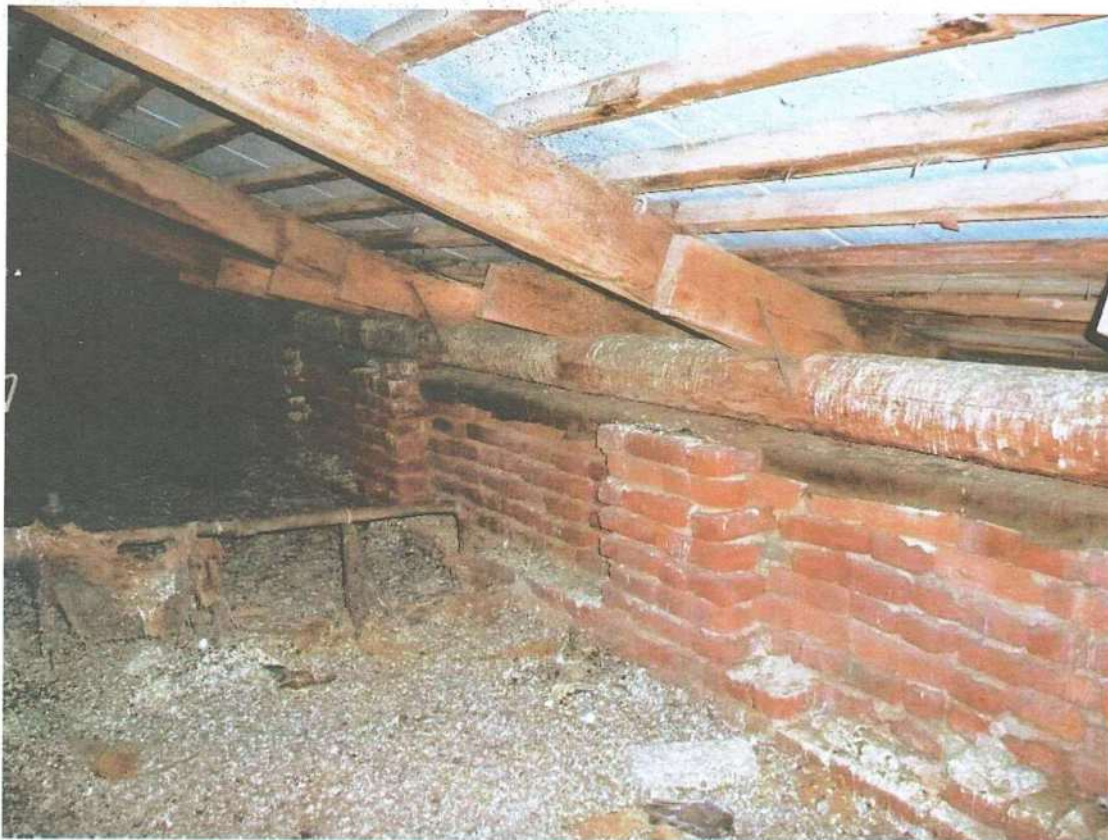
Фото 45. Состояние отвода к стояку отопления на чердаке – утепление трубы утрачено.
