**Заказчик – МБОУ «СОШ № 3»**

**Обследование состояния строительных конструкций здания школы  
МБОУ СОШ № 3, расположенного по адресу: Тамбовская область,  
г. Рассказово, ул. Академика Маркова, 27**

**Техническое заключение о состоянии строительных конструкций здания**

**915-15-ТЗ**

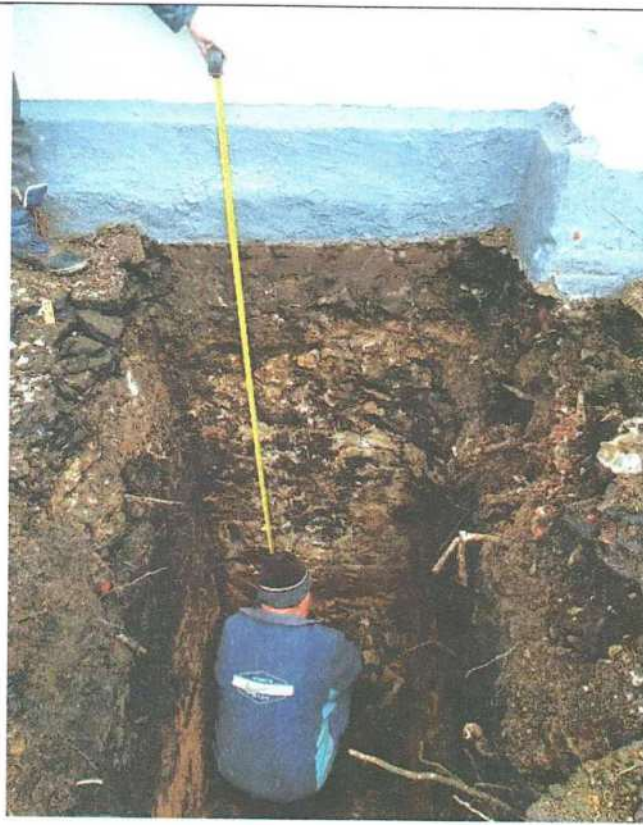
Фото 6. Общий вид шурфа №1

При осмотре фундаментов в месте откопки шурфов дефектов фундаментов не выявлено.

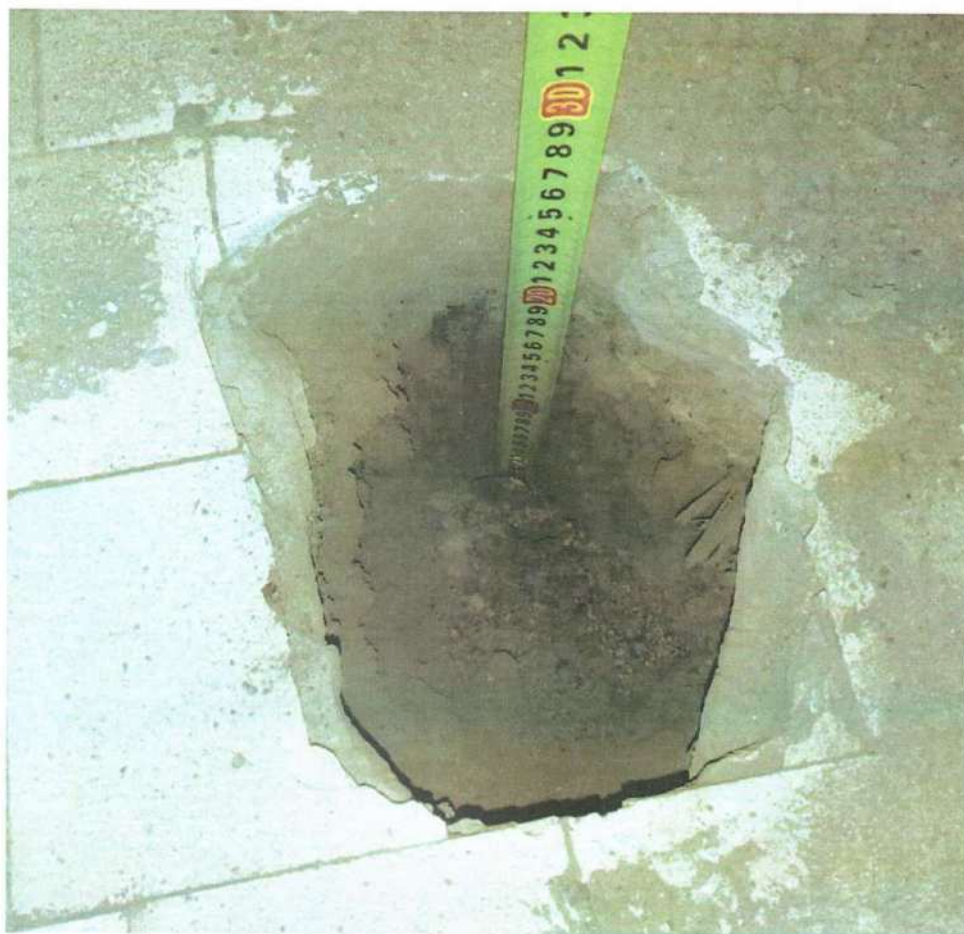
Фото 16. Общий вид зондажа перекрытия подвала

При осмотре перекрытия подвала деформаций (прогибов) перекрытий, а также трещин в бетоне, указывающих на недостаточную несущую способность перекрытия, не обнаружено.

Учитывая наличие имеющихся дефектов (разрушение защитного слоя бетона, коррозия арматуры и стальных балок) состояние перекрытия над подвалом оценивается как «ограниченно работоспособное техническое состояние».

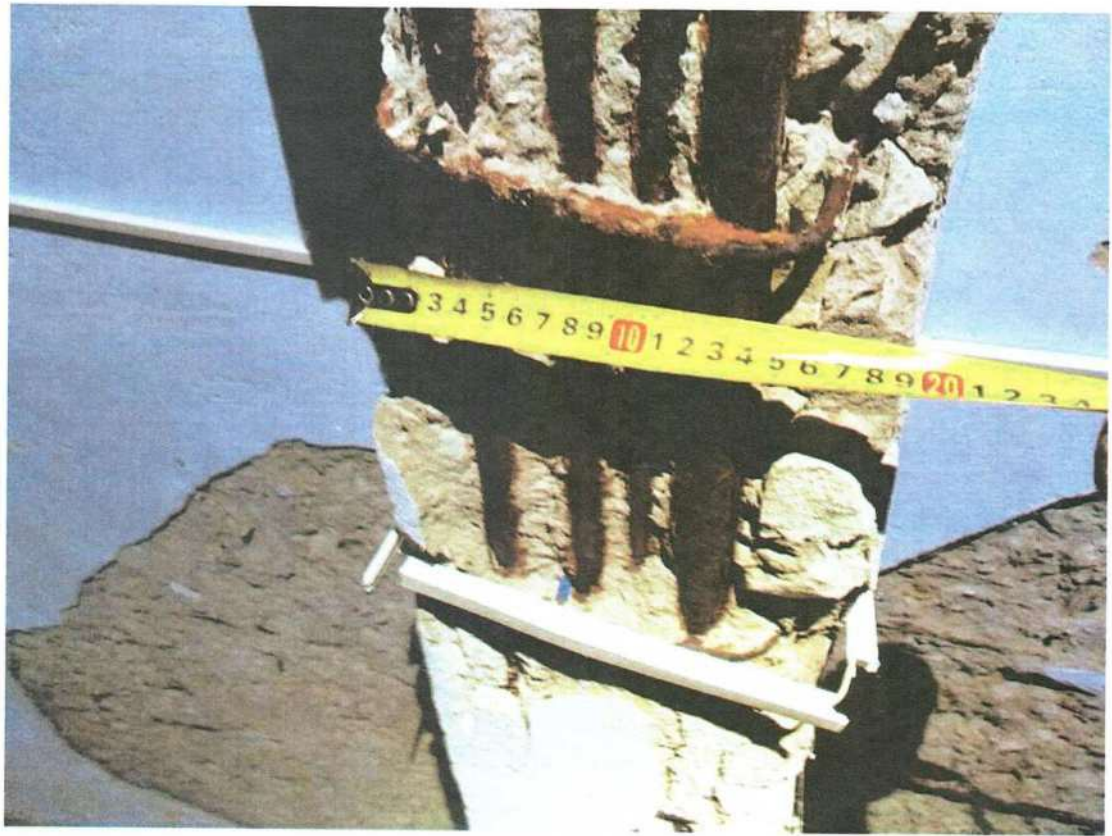
Фото 17. Вскрытие №1 железобетонной балки перекрытия подвала

При осмотре перекрытия со стороны помещений подвала установлено, что во многих местах защитный слой бетона арматуры плитной части и балок монолитного перекрытия разрушен. В местах разрушения защитного слоя бетона перекрытия арматура обнажена и корродирована (см.фото 20 в Приложении №1). Глубина коррозии достигает 15% площади сечения арматуры.

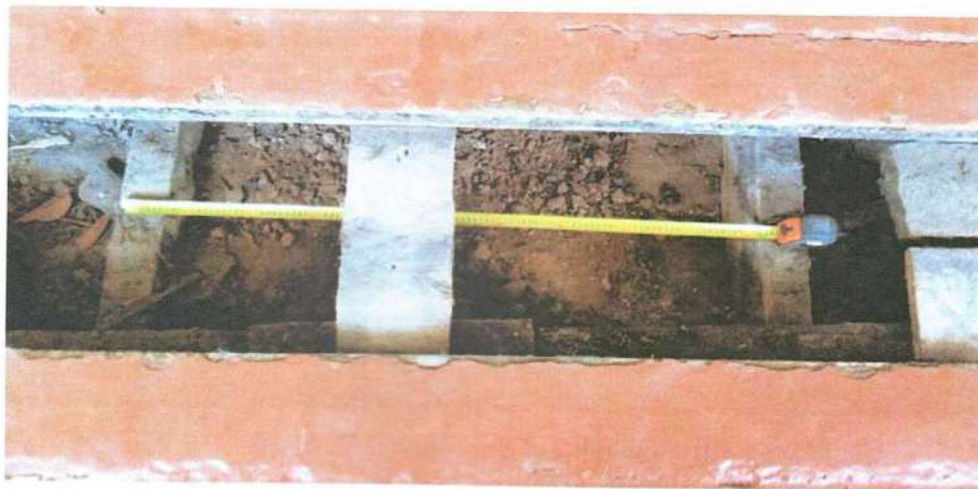
Фото 19. Вскрытие №1 перекрытия 1-го этажа

При осмотре конструкции перекрытий 1-го этажа в местах вскрытий существенных дефектов и повреждений (следов гнили и жуков-вредителей) деревянных элементов (деревянных балок, наката) не выявлено.

Техническое состояние перекрытий 1-го этажа части здания литеры А оценивается как «работоспособное техническое состояние».

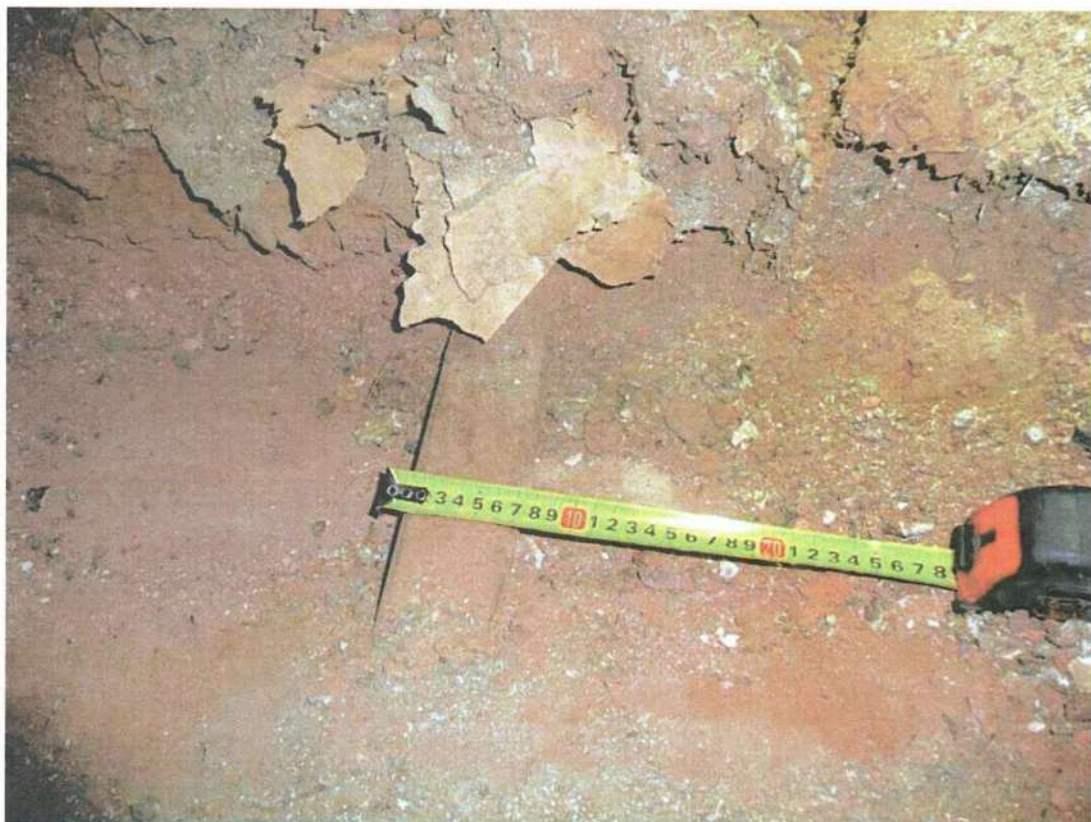
Фото 24. Вскрытие №1 перекрытия 2-го этажа.

Толщина утеплителя чердачного перекрытия не обеспечивает нормативные требования СП50.13330.2012 по обеспечению тепловой защиты зданий.

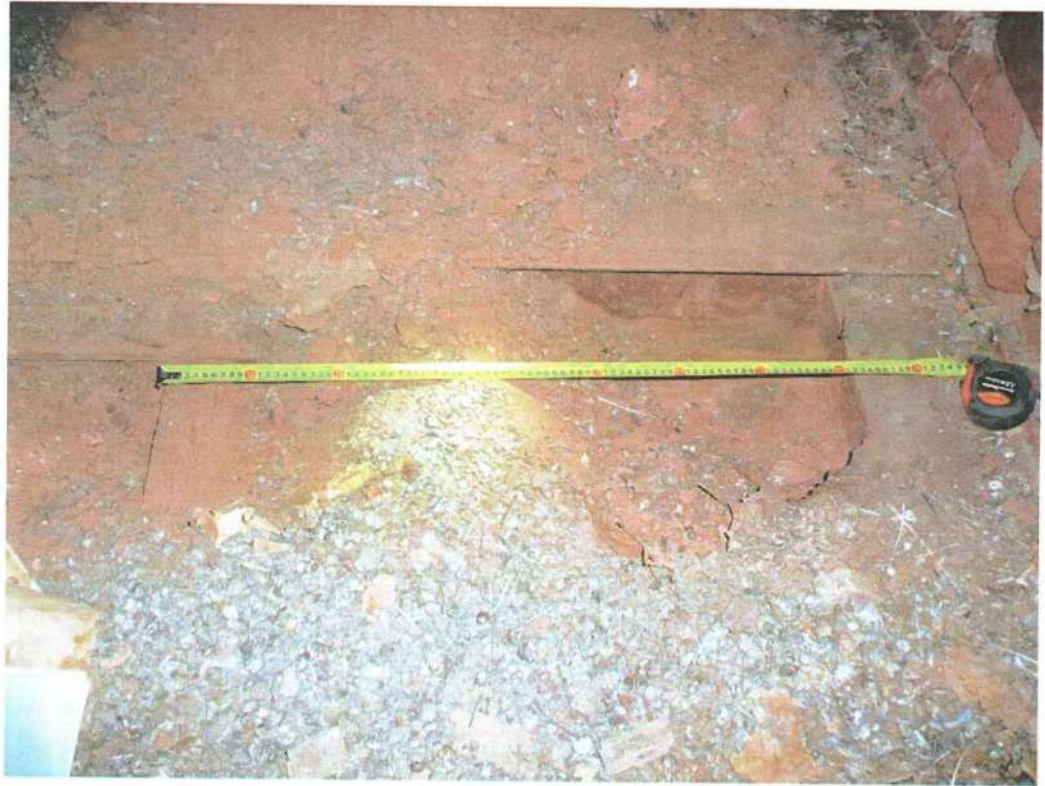
Фото 25. Вскрытие №2 перекрытия 2-го этажа.

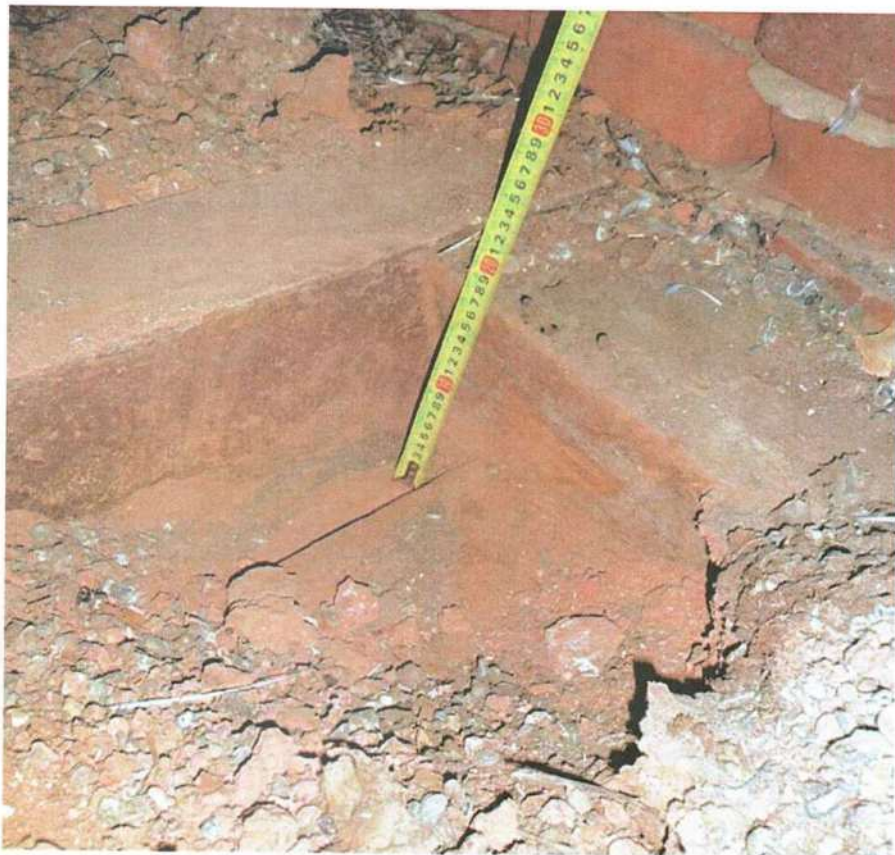
Фото 26. Вскрытие №2 перекрытия 2-го этажа.

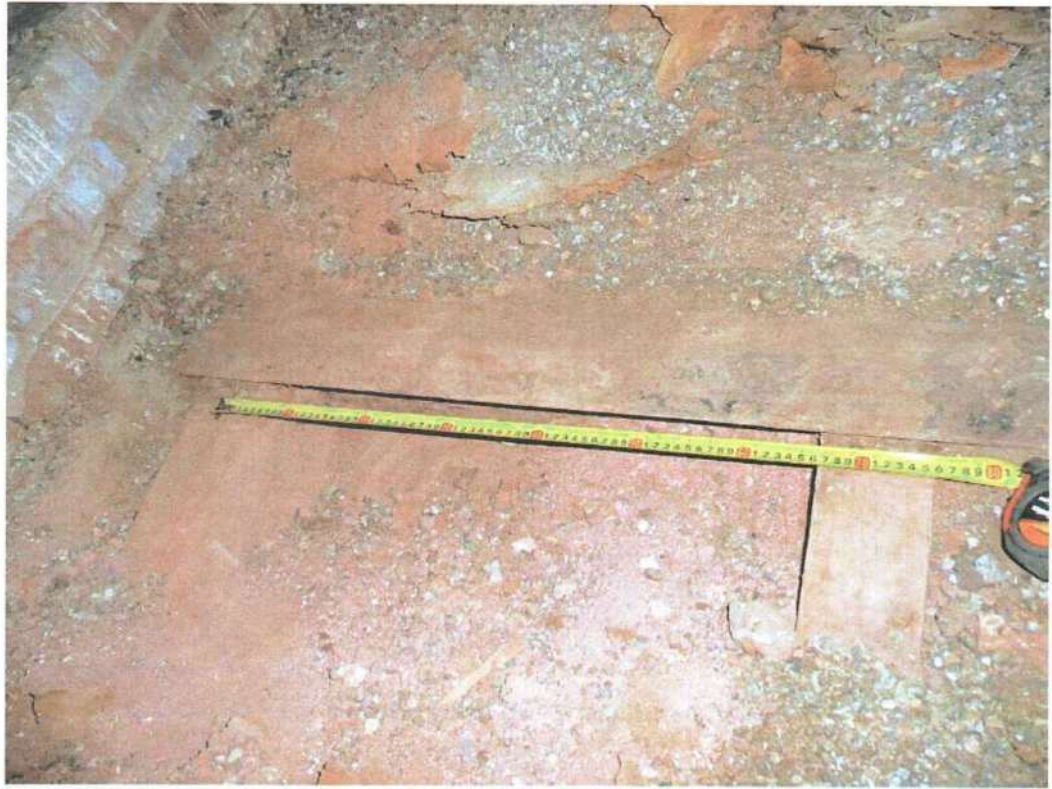
Фото 27. Вскрытие №3 перекрытия 2-го этажа.

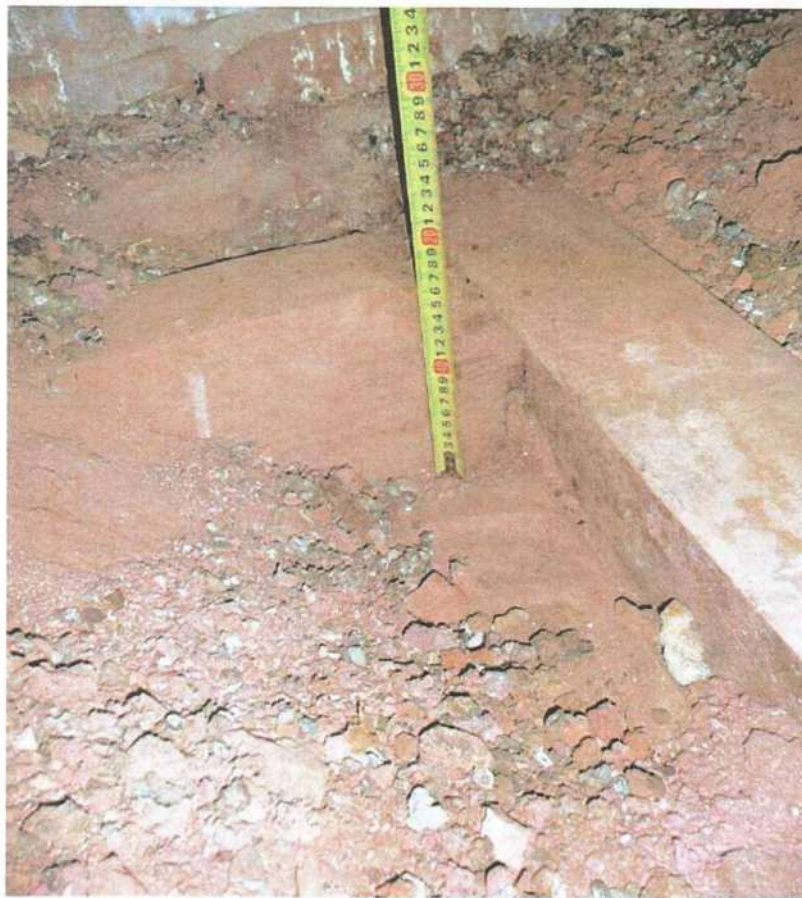
Фото 28. Вскрытие №3 перекрытия 2-го этажа.

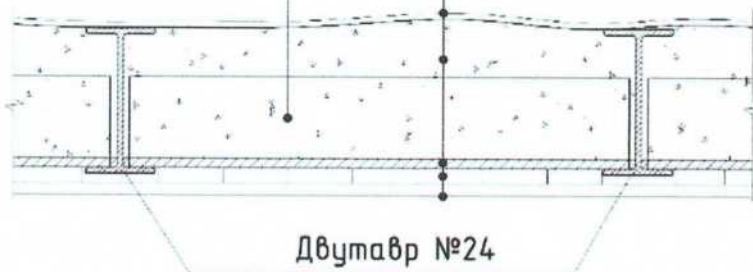
Балка дерев. - 8x15см  
шаг 80-90см

Крафт-бумага - 2-3 слоя  
Засыпка керамзитом - t=20-22см  
Стяжка извест. - t=2-3см  
Подшивка из досок - t=2.5см  
Штукатурка по дранке - t=2см

Двухтавр №24

260-280см

Рисунок 15. Конструктивное решение перекрытия 2-го этажа  
в месте вскрытия №2 и №3

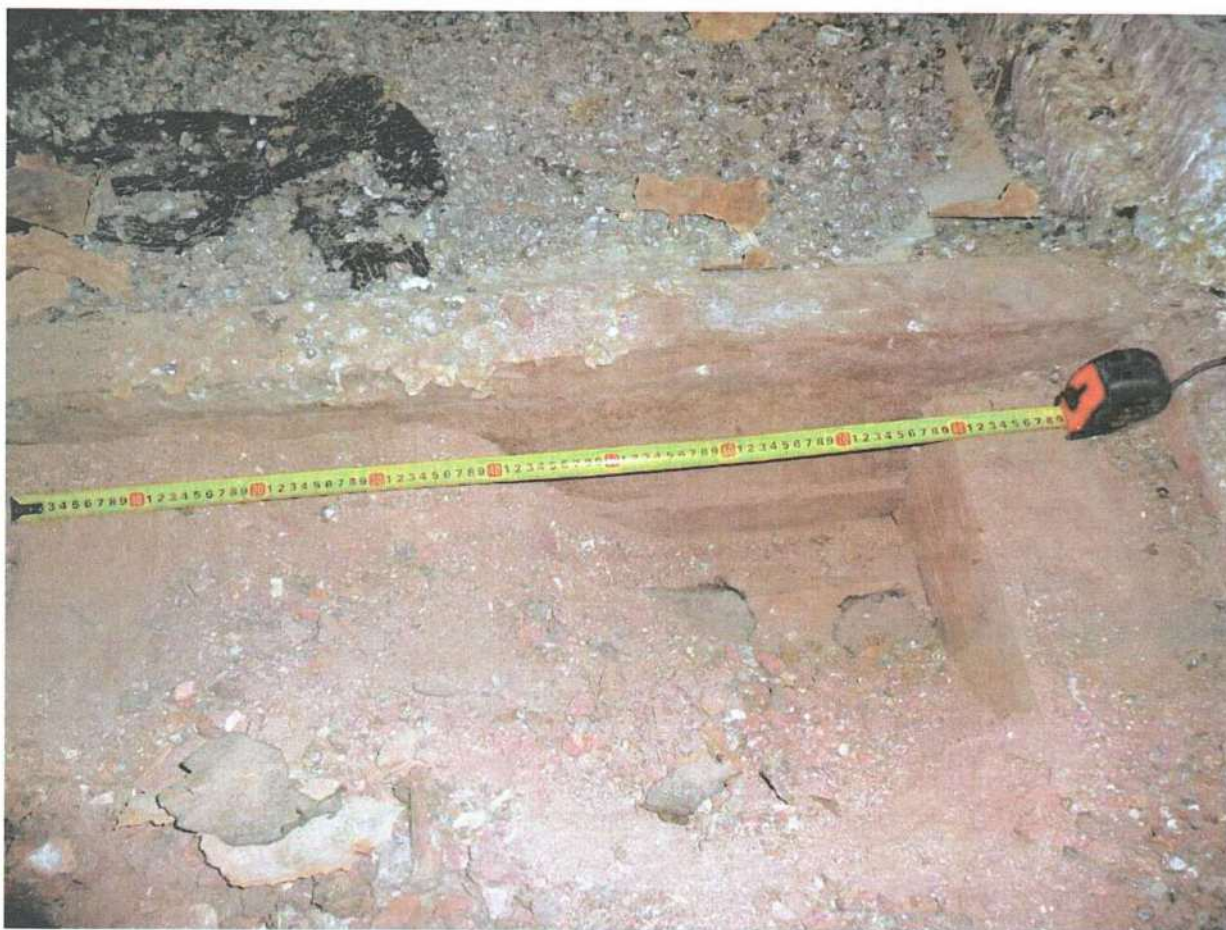
Фото 29. Вскрытие №4 перекрытия 2-го этажа.

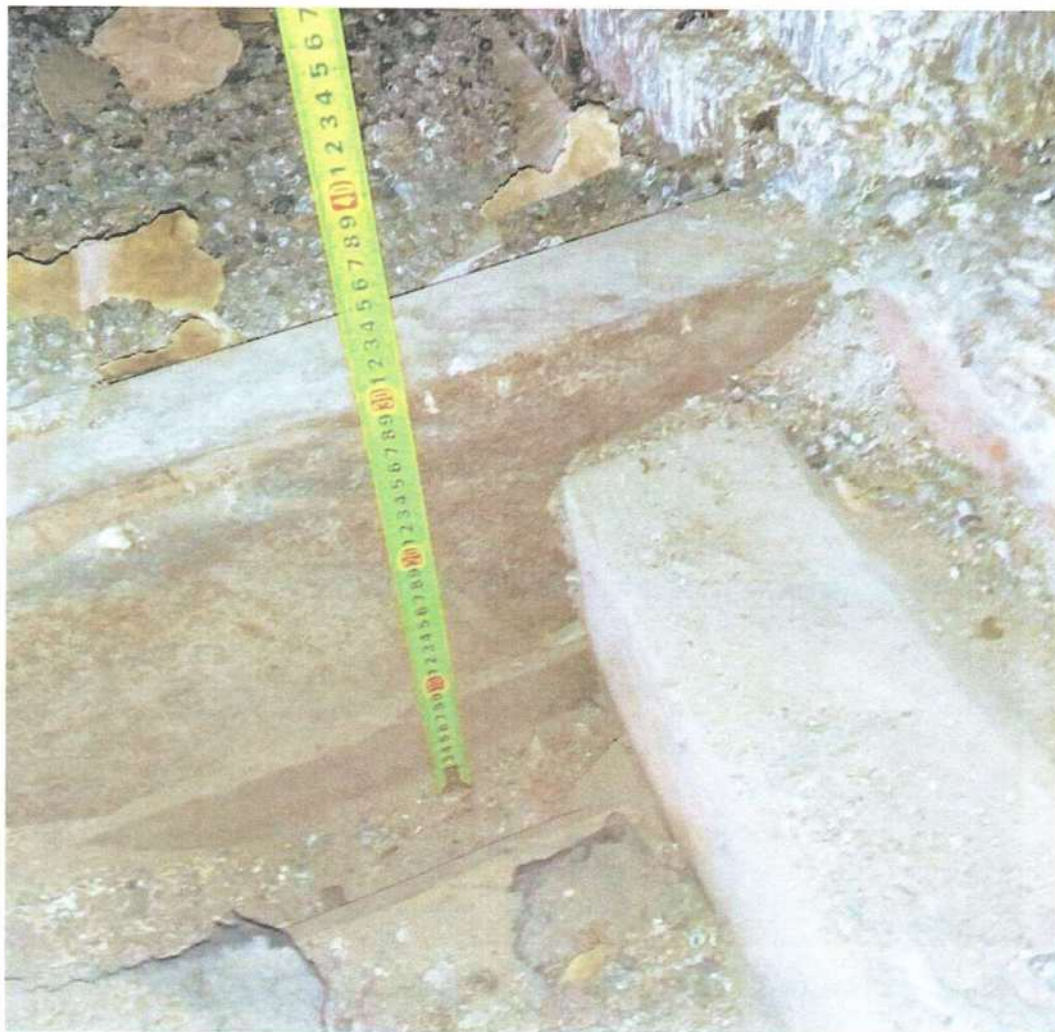
Фото 30. Вскрытие №4 перекрытия 2-го этажа.

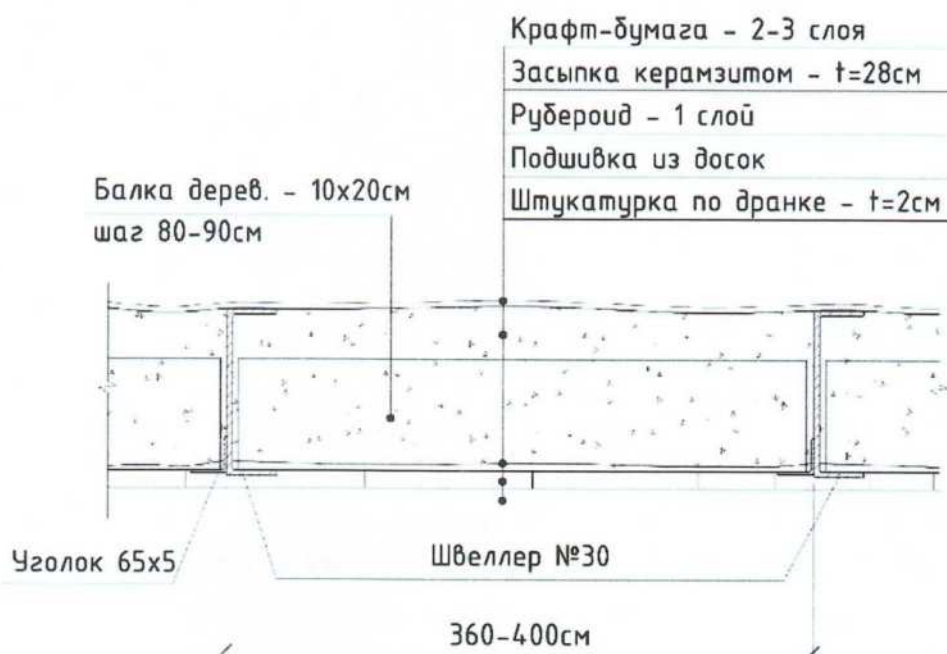
Рисунок 16. Конструктивное решение перекрытия 2-го этажа в месте вскрытия №4

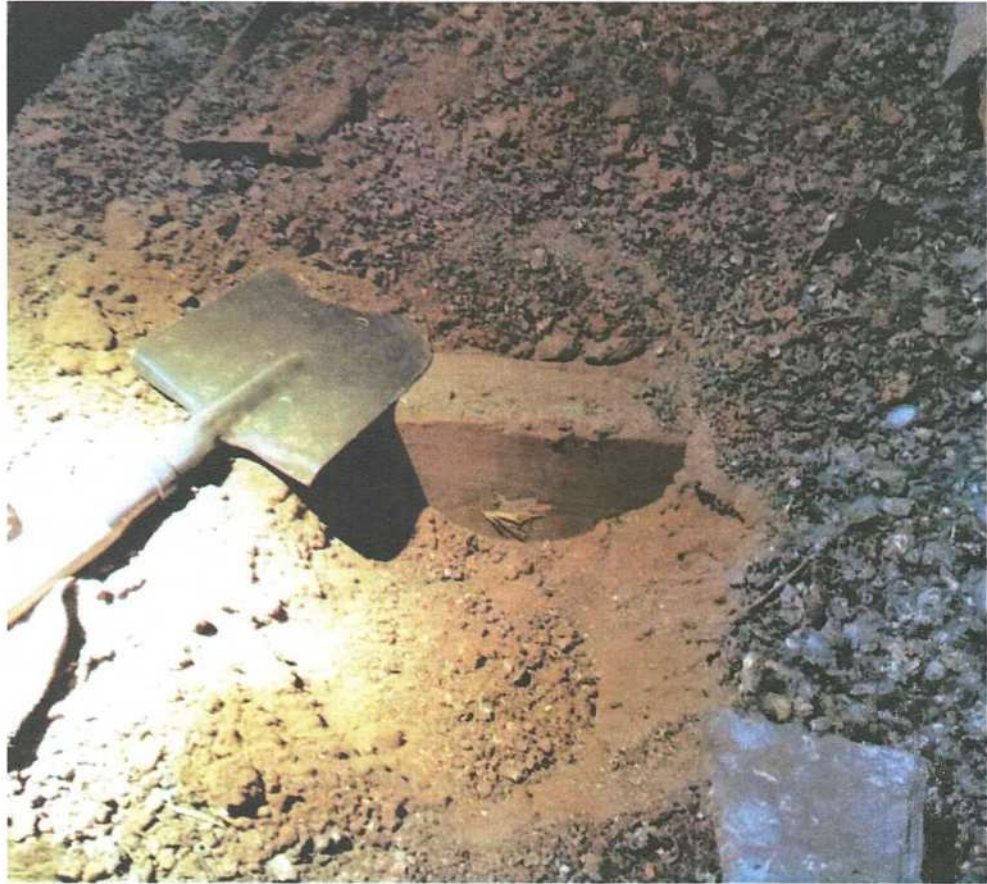
Фото 31. Вскрытие №5 перекрытия 2-го этажа.

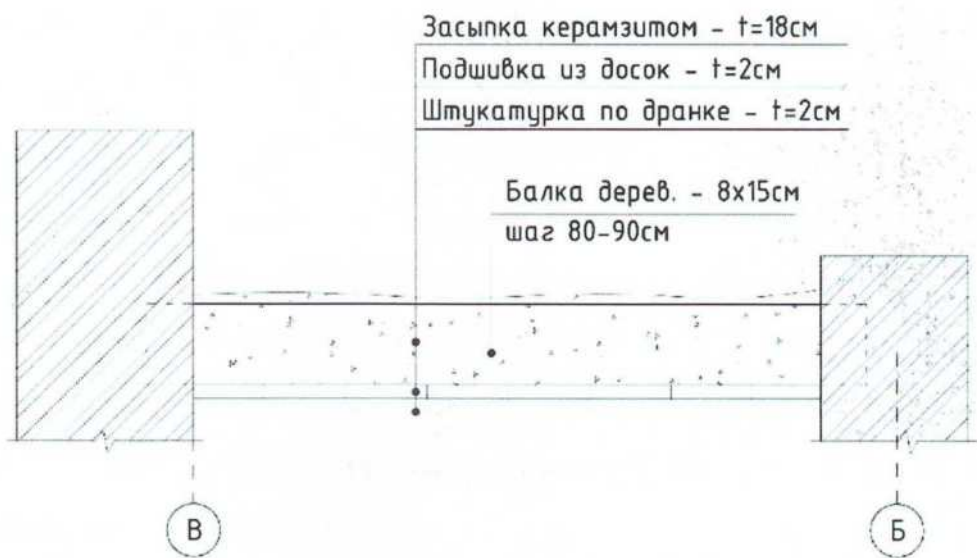
Рисунок 17. Конструктивное решение перекрытия 2-го этажа в месте вскрытия №5

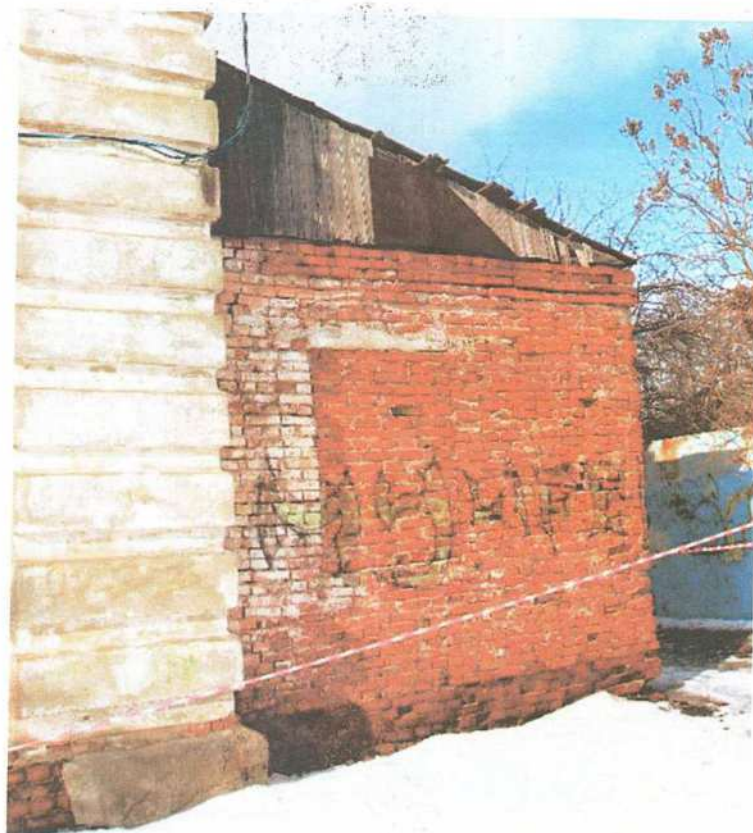
Наружные стены и цоколь пристройки выполнены из керамического кирпича на цементно-песчаном растворе толщиной 38 см. Фасады не оштукатурены (см.фото 10 в Приложении №1).

Фото 10. Пристройка литеры А3. Состояние отделки фасада и фронтона крыши

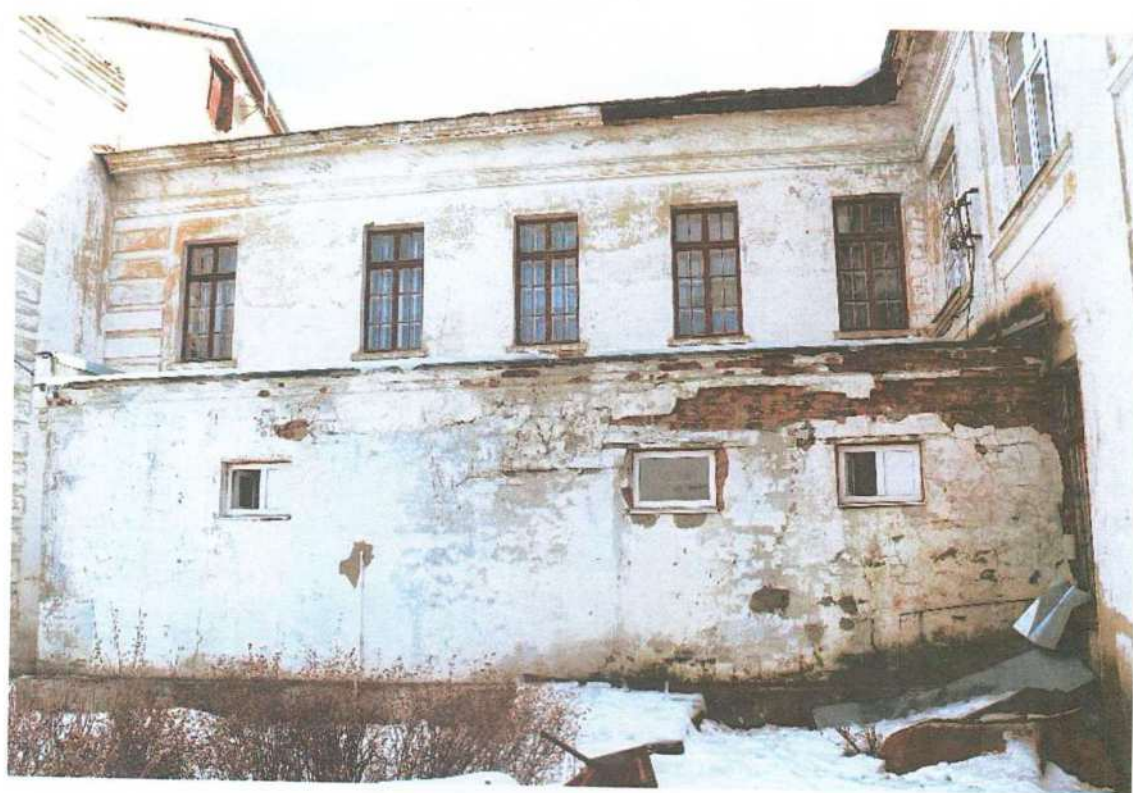
Вследствие неорганизованного водоотвода с кровли происходит замокания фасадов - из-за чего разрушается штукатурка фасада и происходит разрушение лицевой поверхности кладки стены (см.фото 11 в Приложении №1).

Фото 11. Пристройка литеры А4.

Разрушение штукатурки и лицевого слоя кладки наружной стены пристройки.

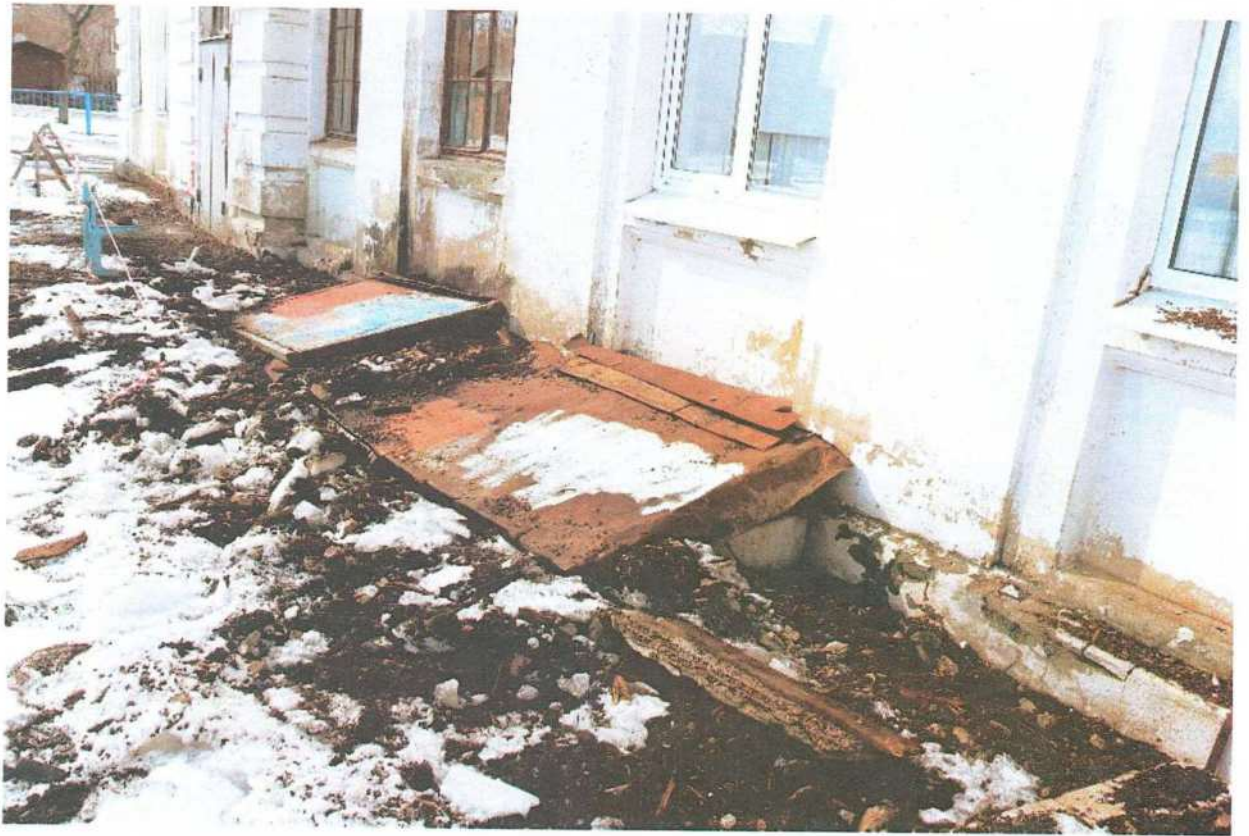
Оконные проемы в стенах подвала выходят в кирпичные прямки. Стены прямков выполнены кладкой из керамического кирпича на цементно-песчаном растворе. Сверху прямки накрыты кусками листового черного железа, уложенного по деревянным и металлическим направляющим (каркасу) – см.фото 12 и 13 в Приложении №1.

Фото 12. Пряжки у оконных проемов в стене подвала по оси А

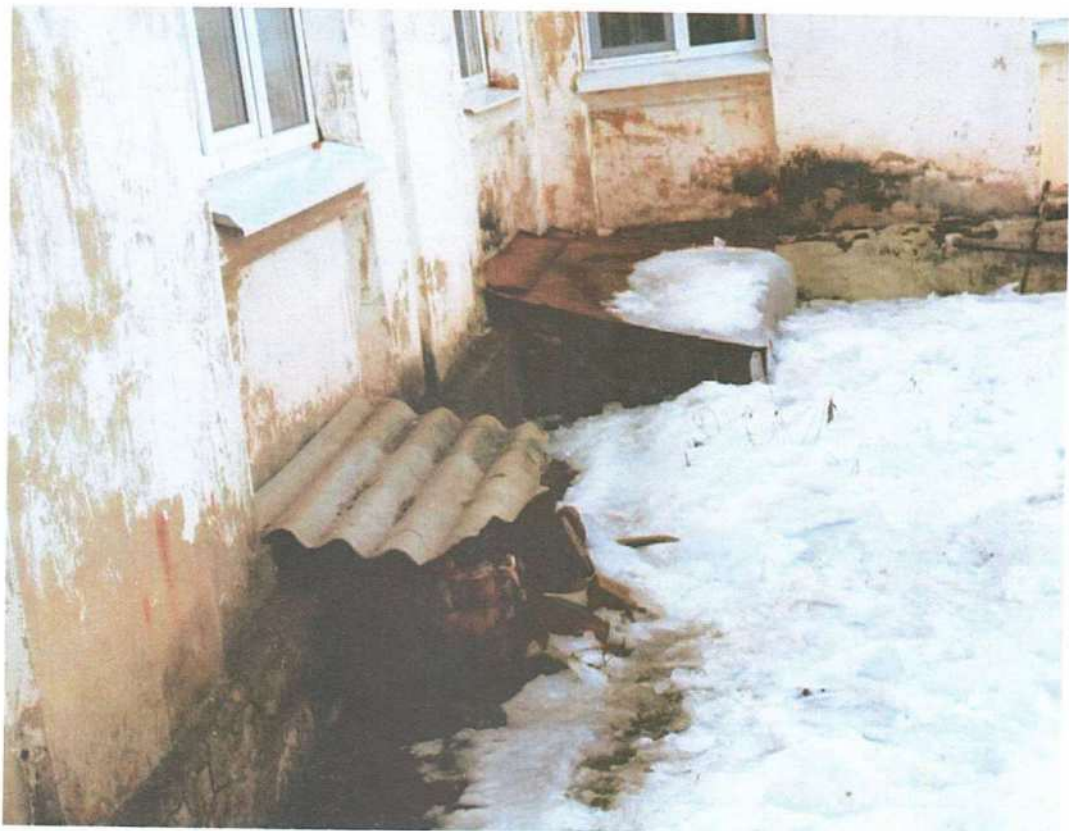
Фото 13. Пряжки у оконных проемов в стене подвала по оси 5

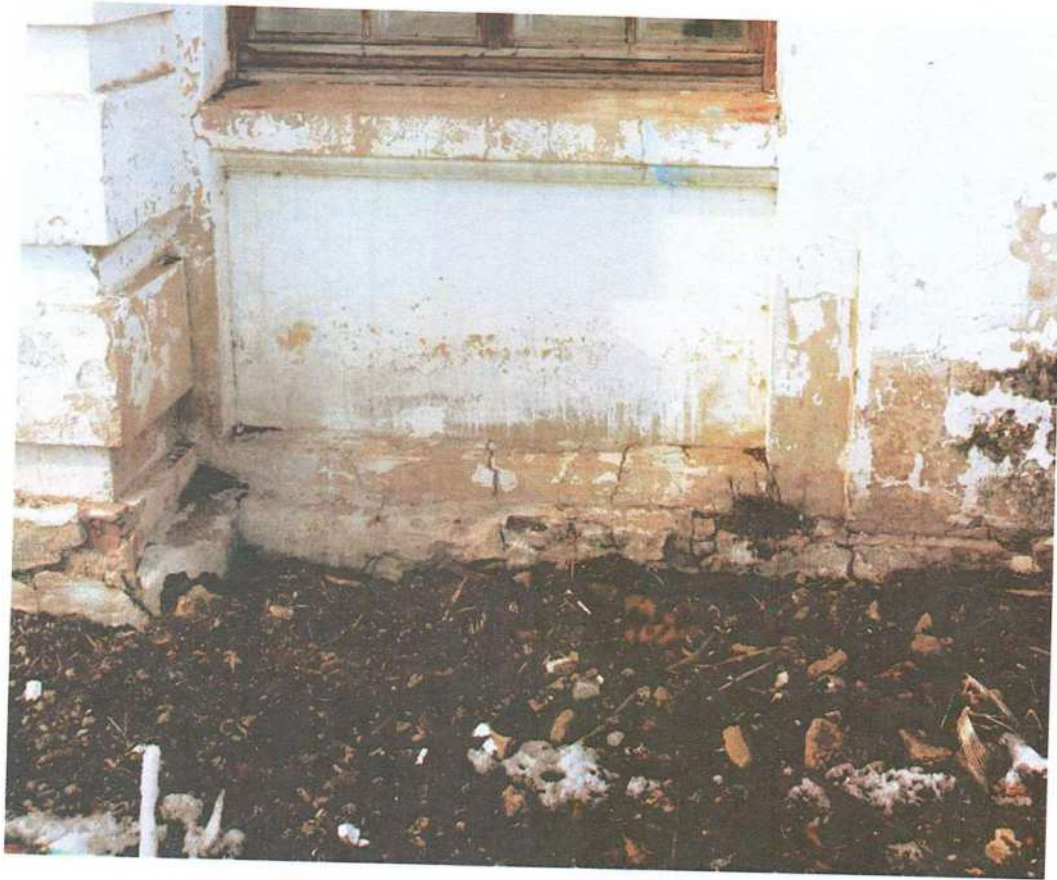
Отмостка имеет многочисленные повреждения – разрушение асфальтобетонного покрытия с выкрашиванием заполнителя, трещины, просадки и прочее (см.фото 14 в Приложении №1). На отдельных участках отмостка отсутствует.

Штукатурка цоколя во многих местах повреждена, кирпичная кладка цоколя в местах разрушения штукатурки поверхностно разморожена и разрушается (см.фото 14 и 15 в Приложении №1).

Фото 14. Состояние отмостки и цоколя стены по оси А

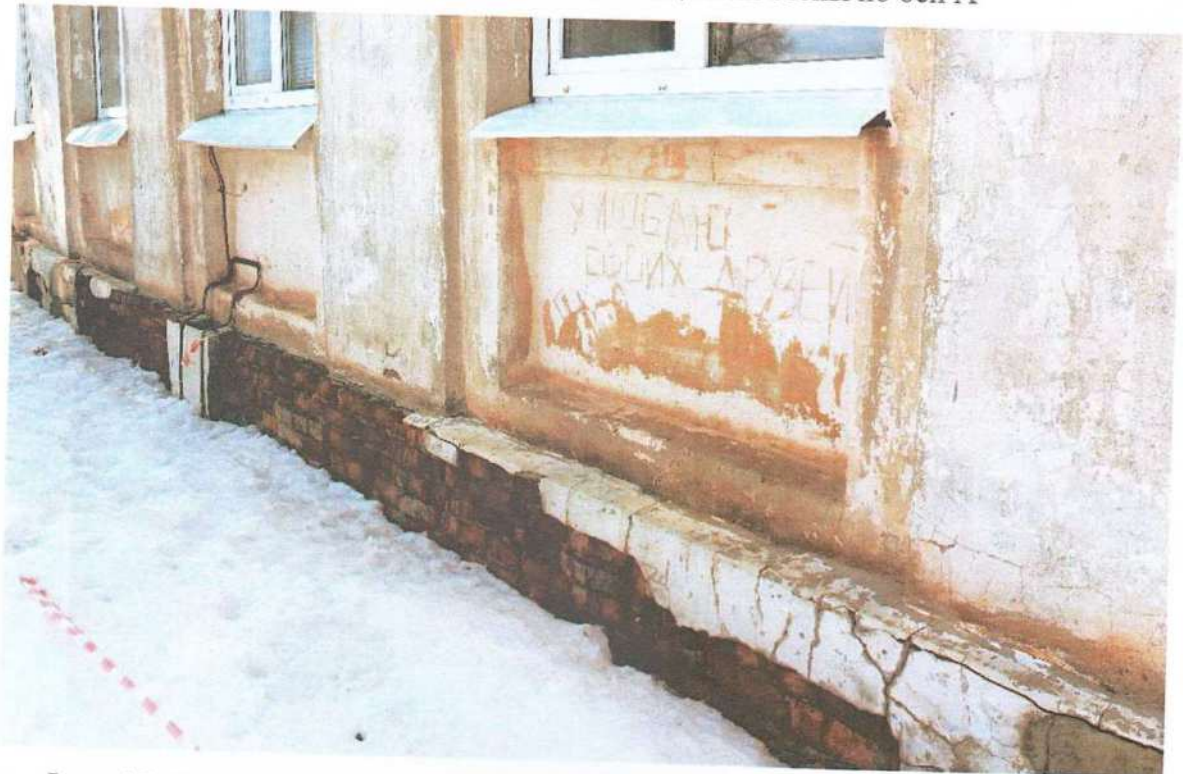
Фото 15. Состояний цоколя части здания литера А1 (стена по оси А в осях 7-8)

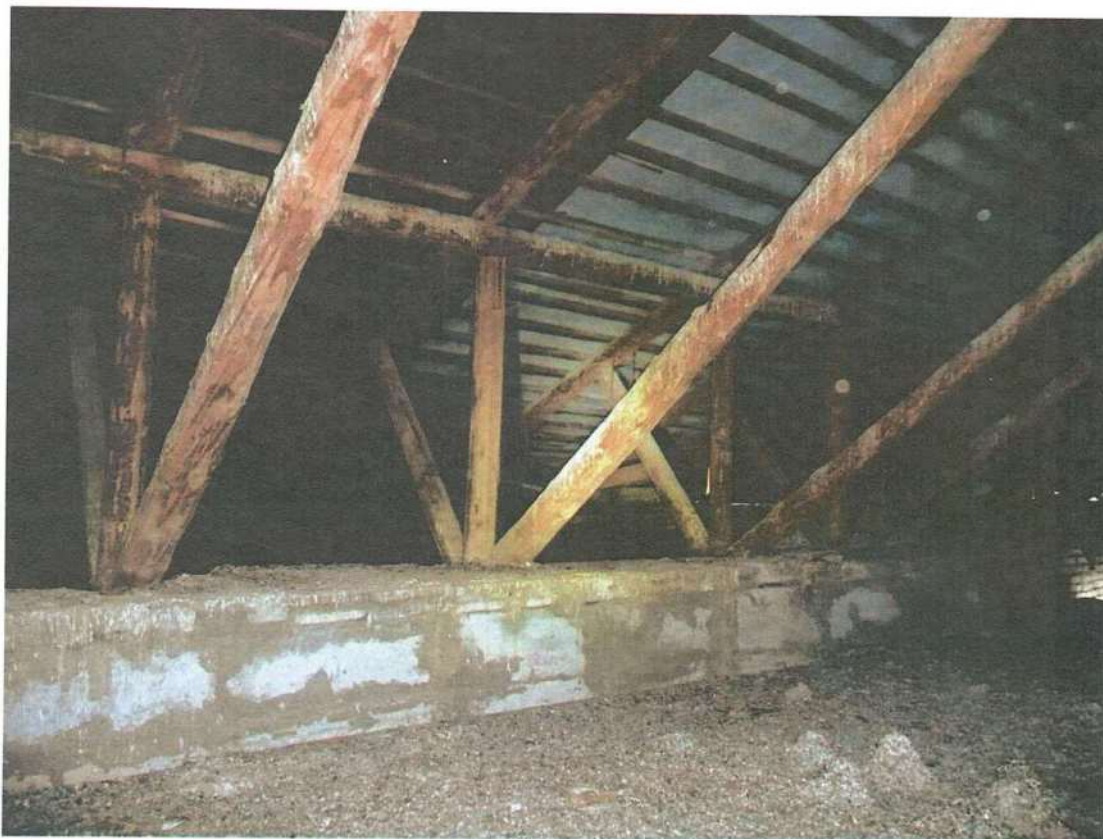
Крыша части здания литеры А выполнена чердачной стропильной с наслонными деревянными стропилами (см.фото 33, 34 в Приложении №1)

При осмотре стропильных конструкций крыши части здания литера А существенных дефектов, влияющих на несущую способность стропильной системы, не выявлено.

Фото 33. Стропильные конструкции крыши литера А

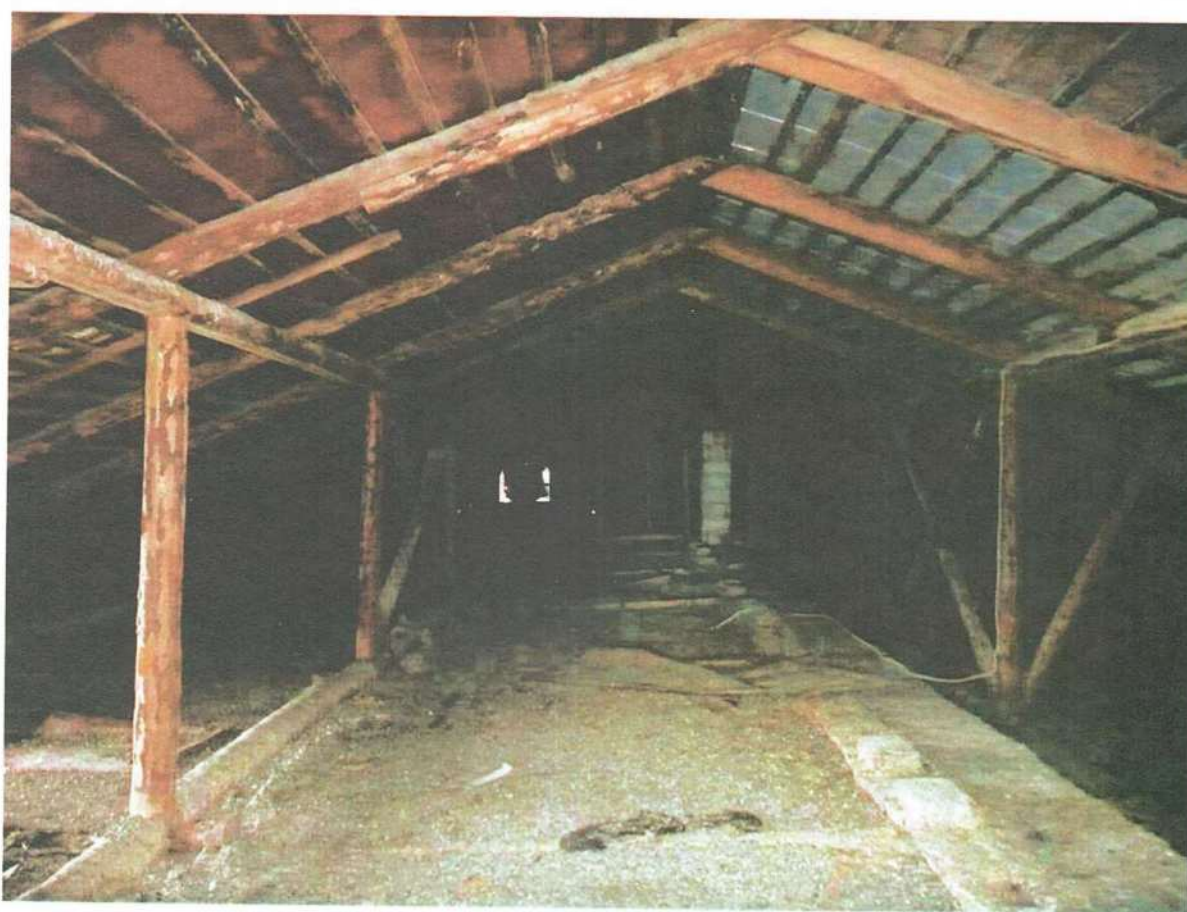
Фото 34. Стропильные конструкции крыши литера А

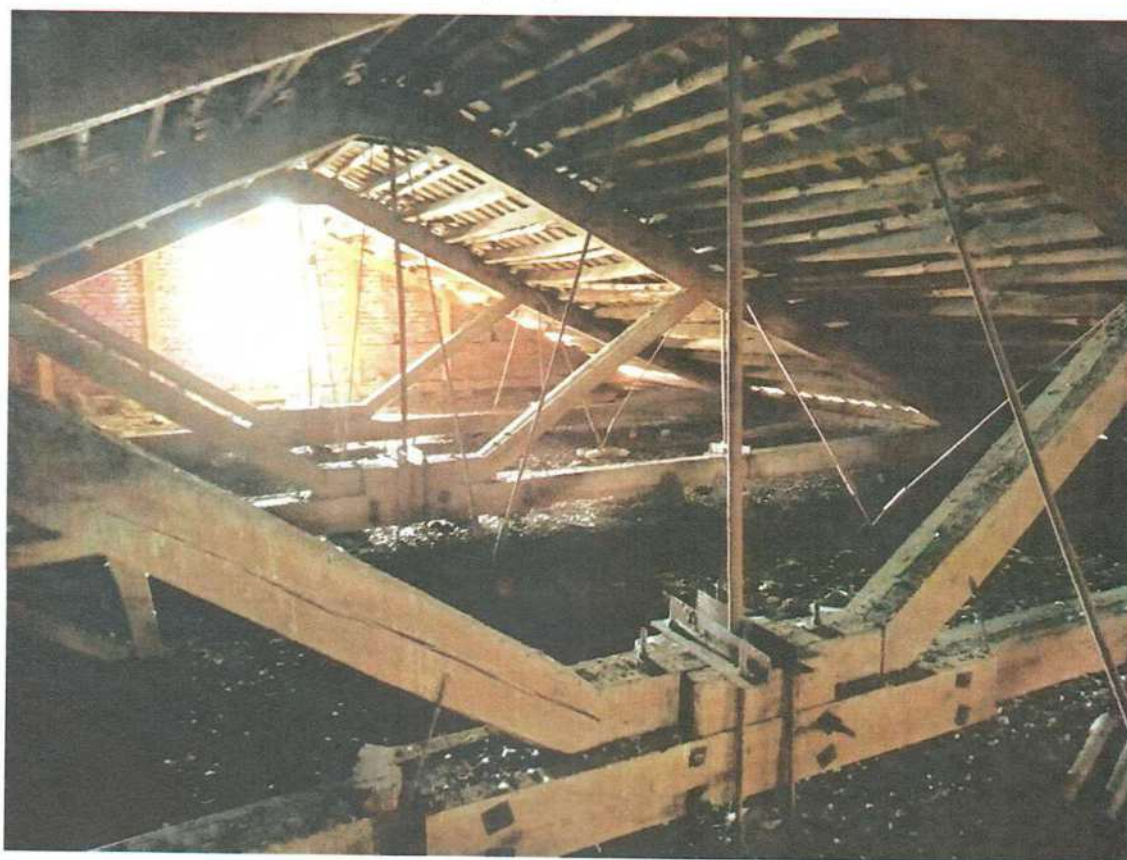
Крыша выполнена по деревянным фермам пролетом 12,0 м (см.фото 38 в Приложении №1).

При осмотре стропильных ферм существенных дефектов не выявлено.

Фото 38. Деревянные стропильные фермы покрытия части здания литера А1.

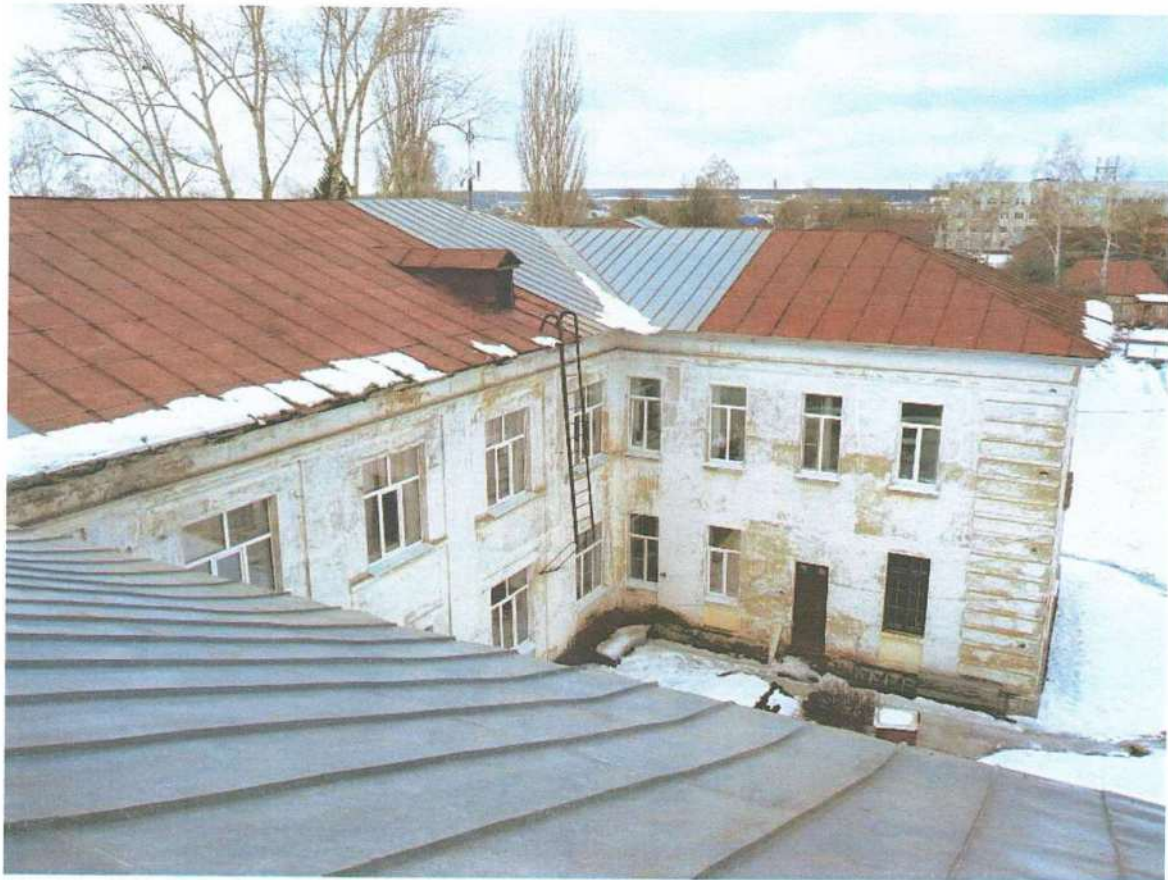
Фото 41. Общий вид кровли здания

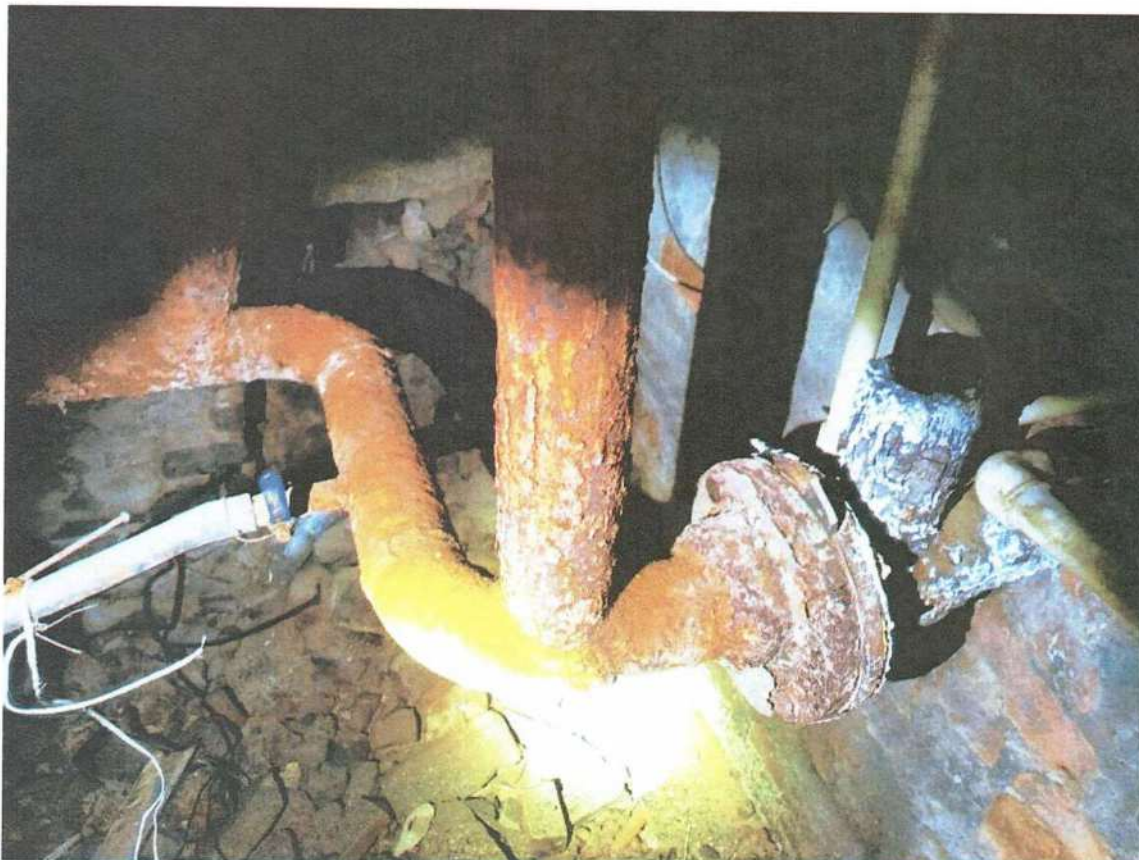
Магистральные трубопроводы системы отопления, проложенные по чердаку, и запорная арматура корродированы, утепление трубопроводов на чердаке повреждено, местами отсутствует (см.фото 43, 44, 45 в Приложении №1).

Фото 43. Состояние труб и задвижки системы отопления в подвале
