**Заказчик – МБОУ «СОШ № 3»**

**Обследование состояния строительных конструкций здания школы  
МБОУ СОШ № 3, расположенного по адресу: Тамбовская область,  
г. Рассказово, ул. Академика Маркова, 27**

**Техническое заключение о состоянии строительных конструкций здания**

**915-15-ТЗ**

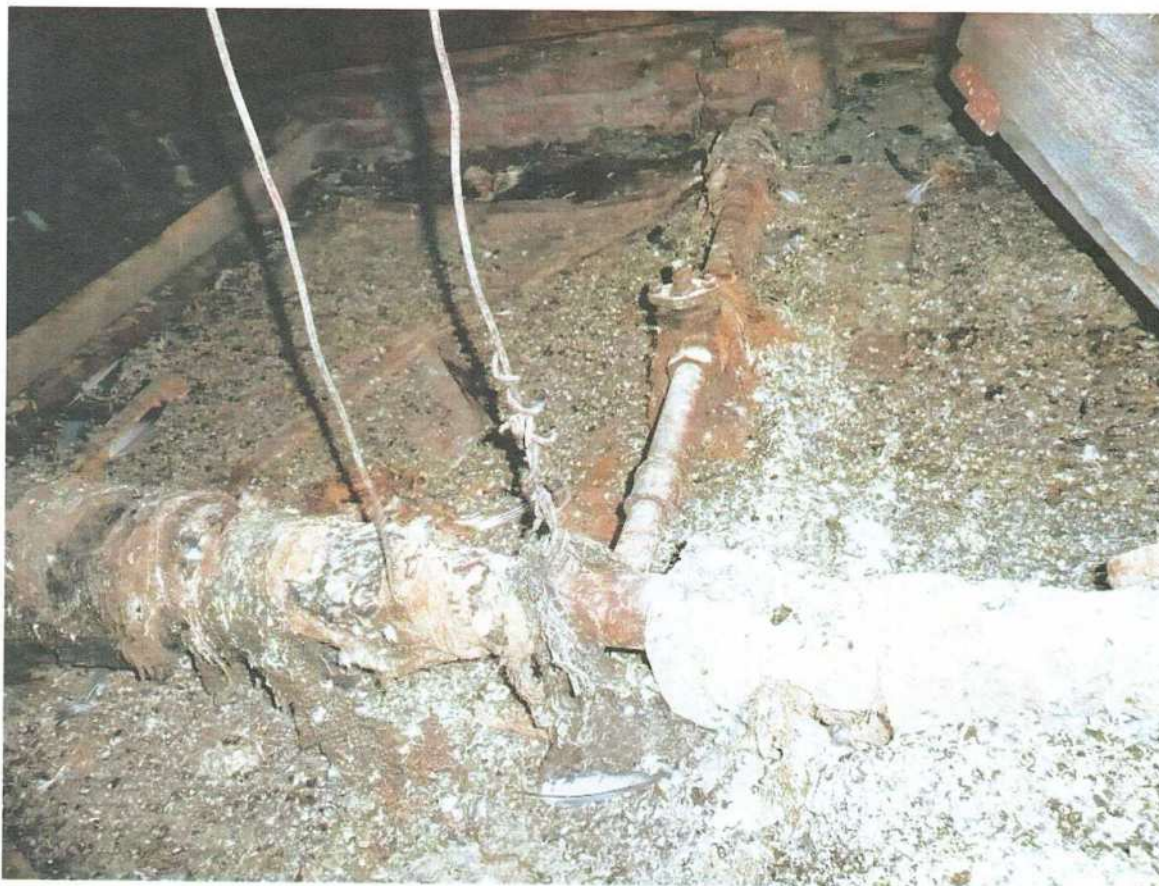
Магистральные трубопроводы системы отопления, проложенные по чердаку, и запорная арматура корродированы, утепление трубопроводов на чердаке повреждено, местами отсутствует (см.фото 43, 44, 45 в Приложении №1).

Фото 44. Состояние верхней подающей трубы отопления и отвода к стояку на чердаке

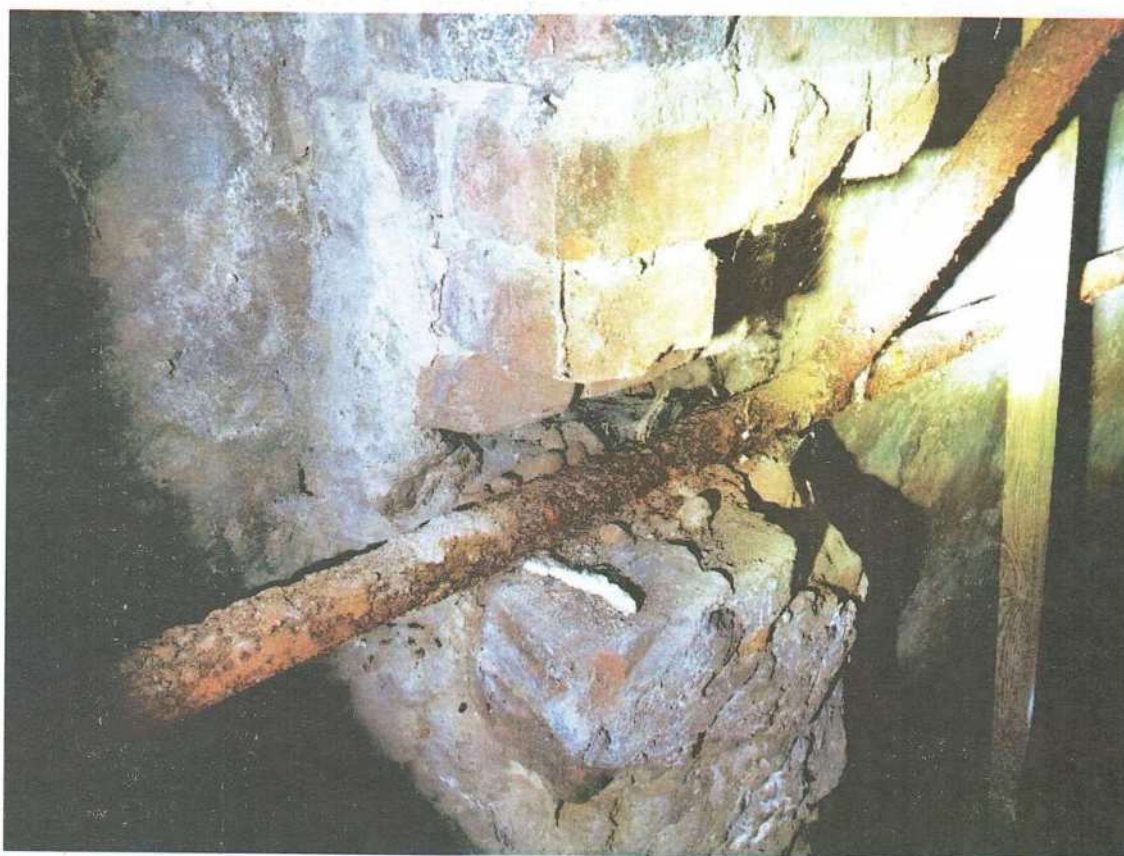
Ввод водопровода выполнен в подвале. Магистральный водопровод в подвале выполнен из участков стальных и полипропиленовых труб. Участки водопровода из стальных труб сильно корродированы (см.фото 46 в Приложении №1).

Фото 46. Состояние стальной водопроводной трубы в подвале.
